# 莫拉克颱風災區非原住民地區聚落 安全評估

行政院莫拉克颱風災後重建推動委員會

民國 99 年 4 月

# 莫拉克颱風災區非原住民地區聚落安全評估報告

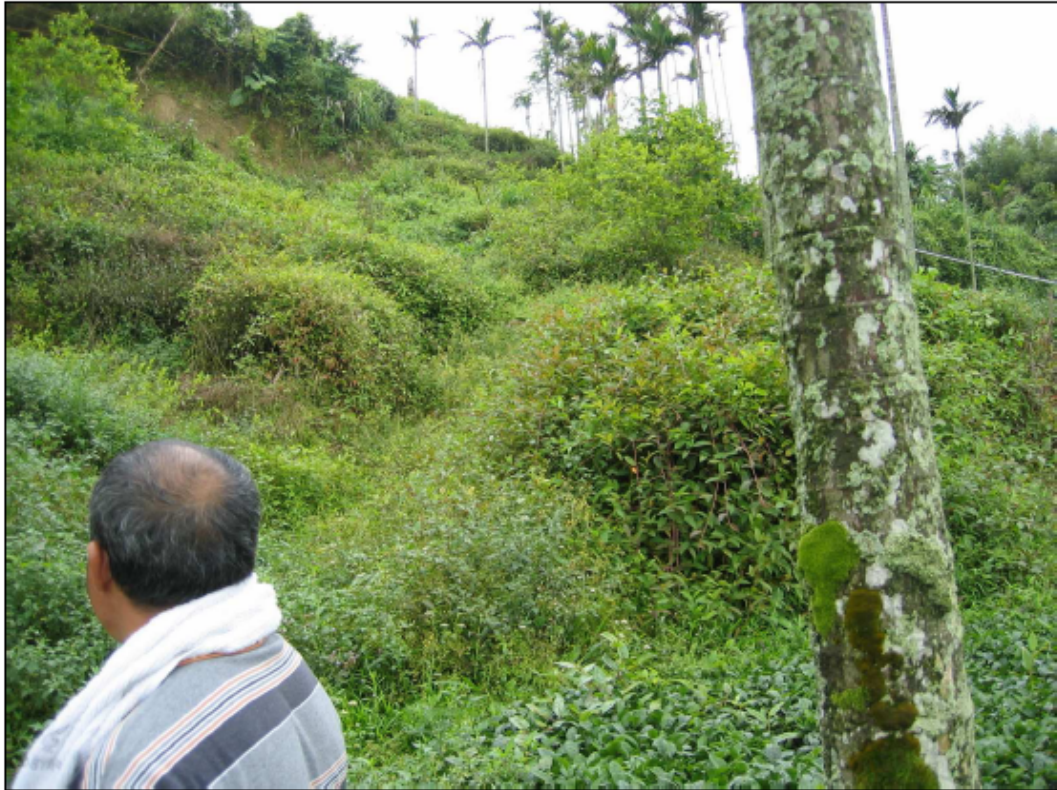
瑞峰村外寮 40-1 號建築物後方上邊坡，於莫拉克颱風期間發生崩塌與變動，坡頂出現崩塌崖、茶園土地產生橫向裂隙、茶園表層土壤移位、屋後擋土牆破裂等現象，目視未發現建築物破壞跡象。現地照片及說明如圖 1。

瑞峰村外寮 40-1 號建築物後方上邊坡產生崩塌與滑動現象，造成土石移位與擋土牆破裂，上邊坡破壞有持續發展之虞，影響居住地安全。

照片說明：房舍後方上邊坡發生滑動，坡面發生多處裂縫與崩塌。

居住地不安全，建議整治後方上邊坡。

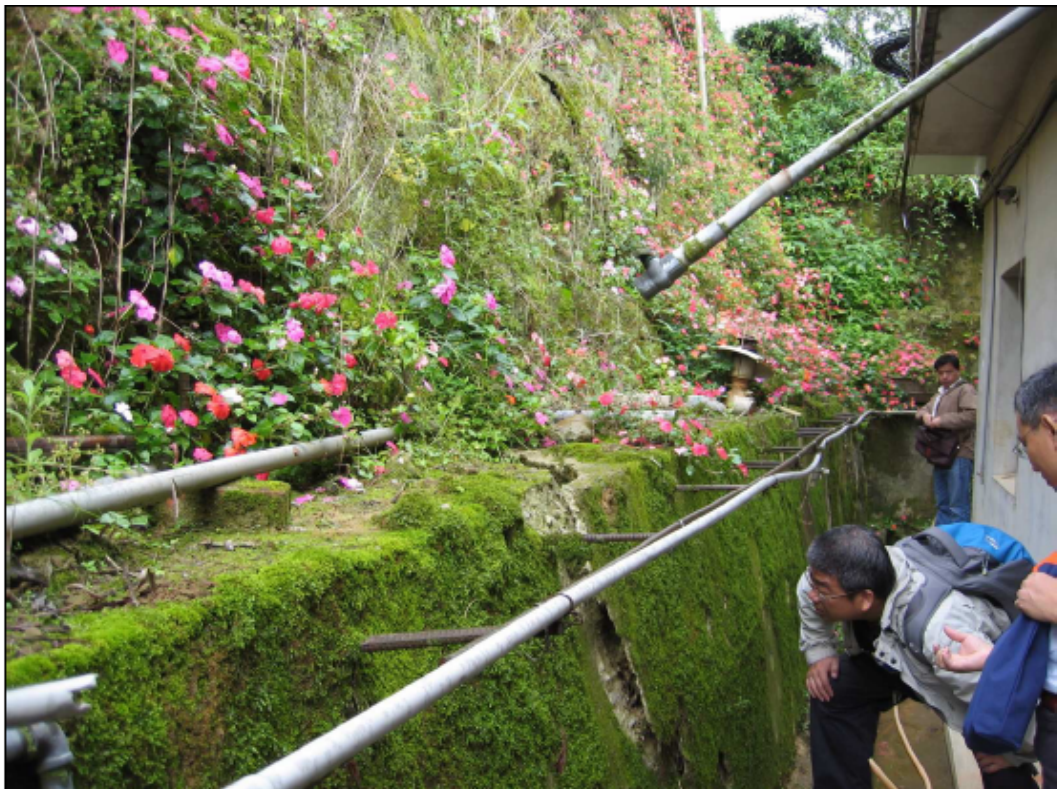
照片說明：房舍後方擋土牆破裂。

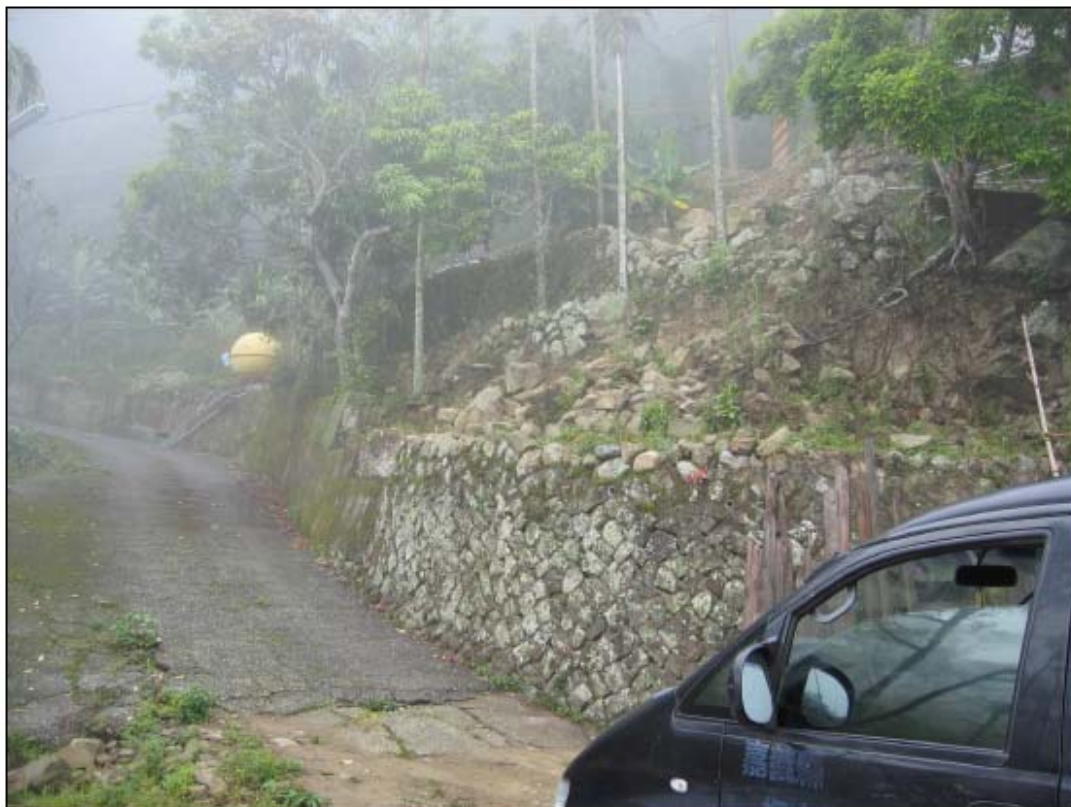
龍眼村龍眼林 42 號建築物後方上邊坡，砌石牆受地表逕流集中沖蝕發生崩塌、混凝土擋土牆垂直開裂長度數十公分；建築物前方下邊坡土石沖蝕嚴重流失；建築物前院地坪開裂長度約 15 公尺。現地照片及說明如圖 1。

照片說明：房舍上邊坡地表逕流集中沖蝕，造成砌石坡崩塌，路面水侵入房舍前院

建築物後方上邊坡道路排水系統應立即改善，並有效整治建築物下邊坡擋土設施。

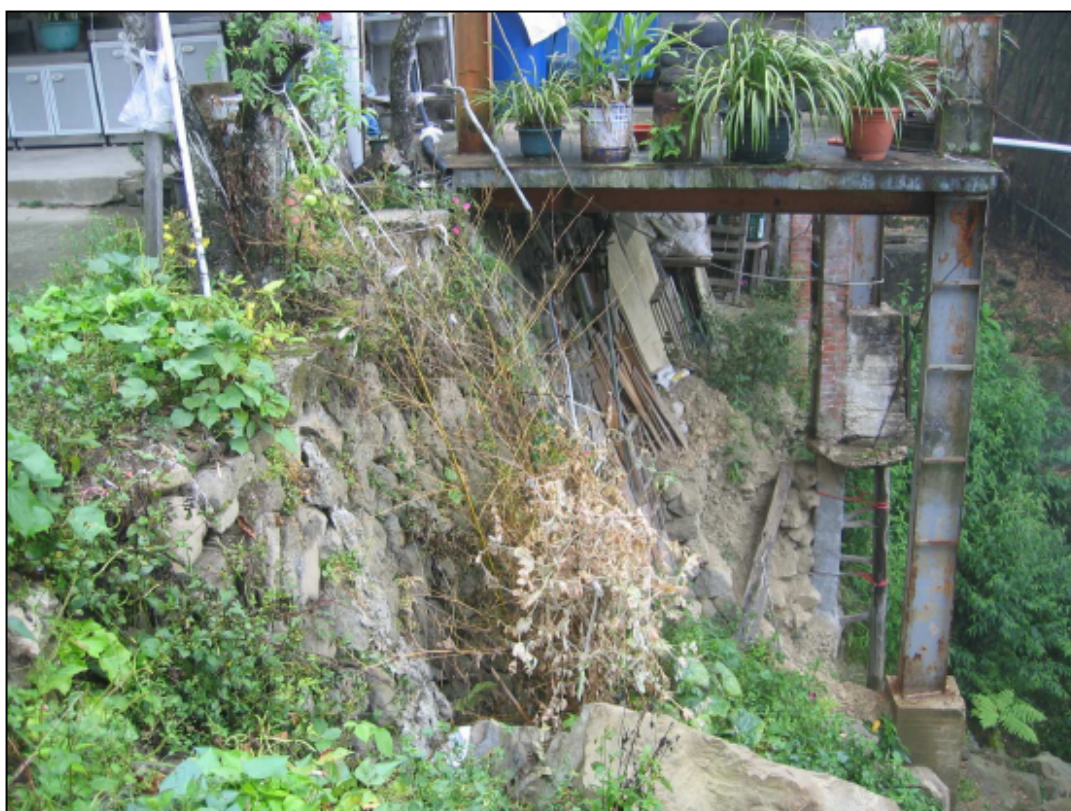
照片說明：房舍前院路面水侵入，造成下邊坡土石嚴重流失。

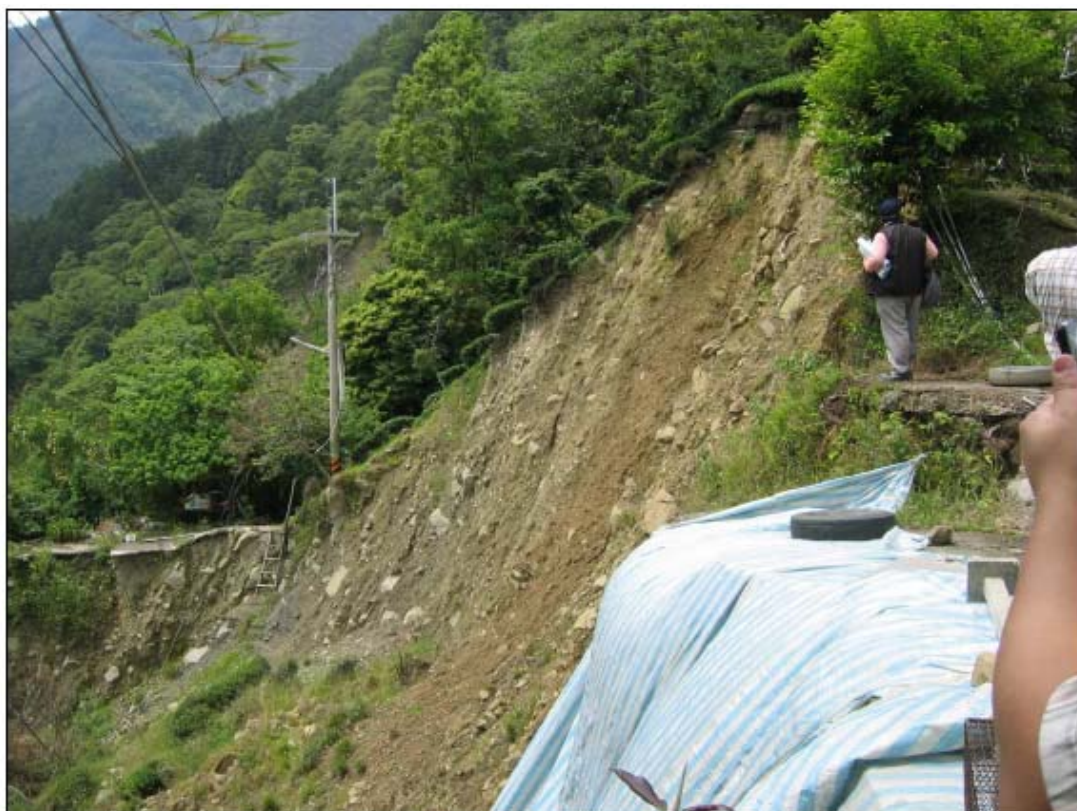
照片說明：房舍後方下邊坡崩塌，範圍向建築物擴張與接近。

下邊坡有效整治後，應可繼續居住。

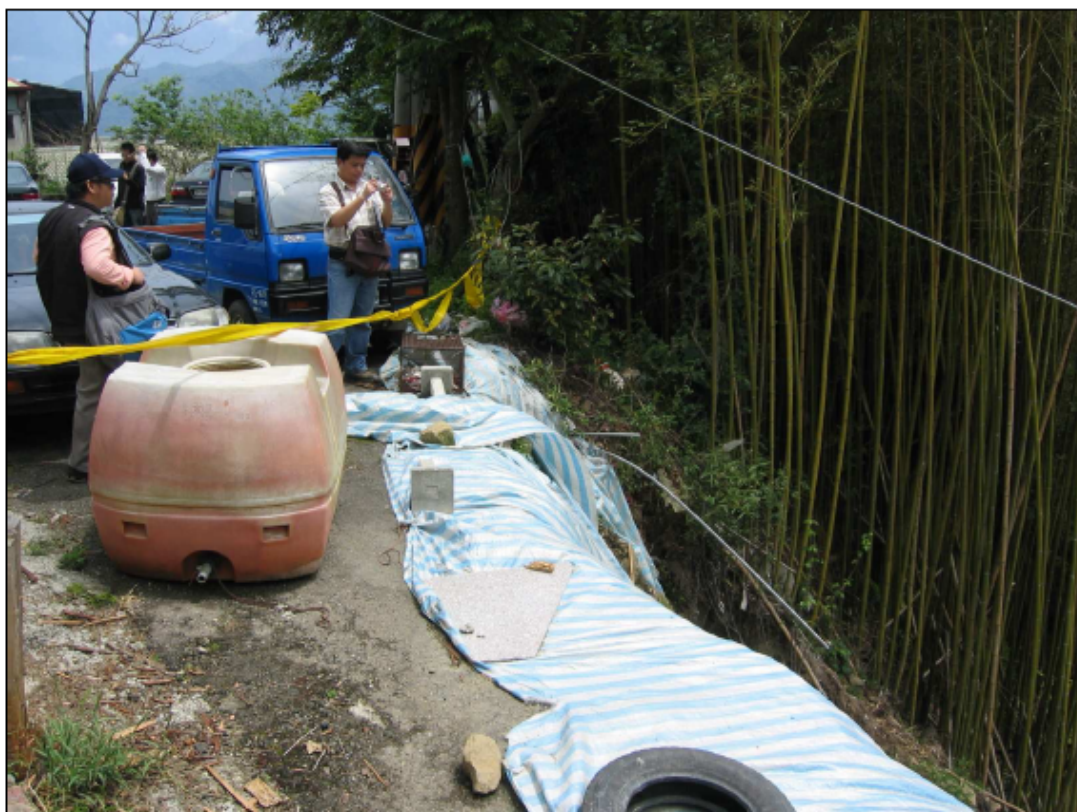
照片說明：房舍後方下邊坡崩塌，崩塌邊緣與建築物距離相近。

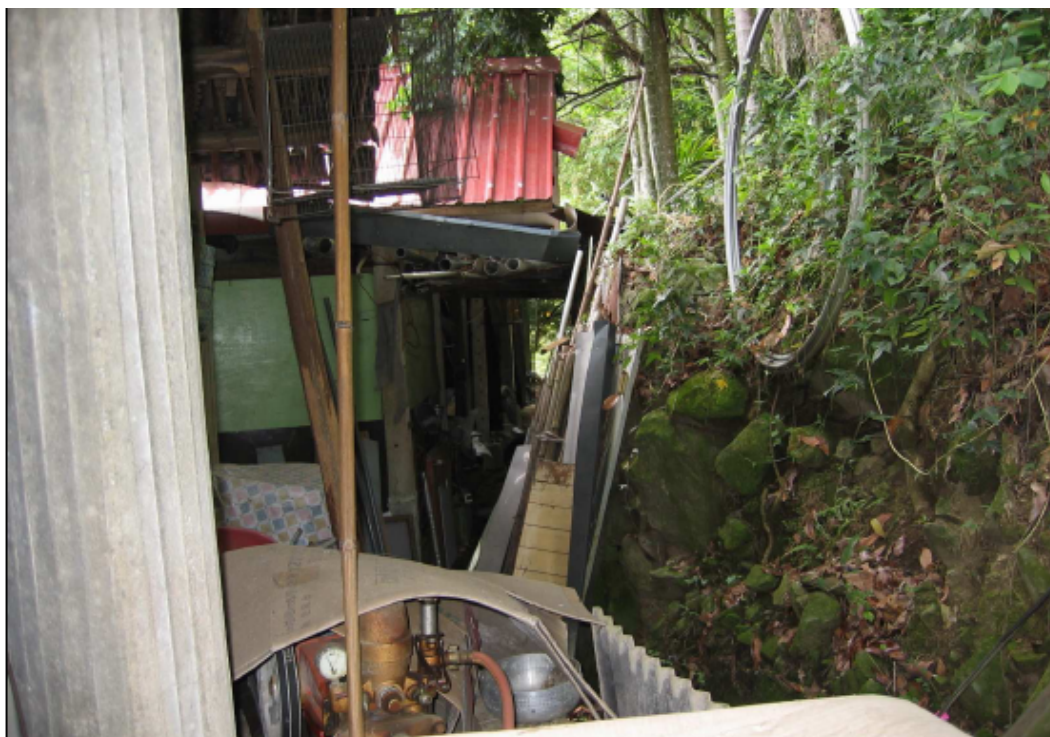
照片說明：梅山鄉太和村 3 鄰 8-3 號房舍後方擋土牆無明顯變形破損。

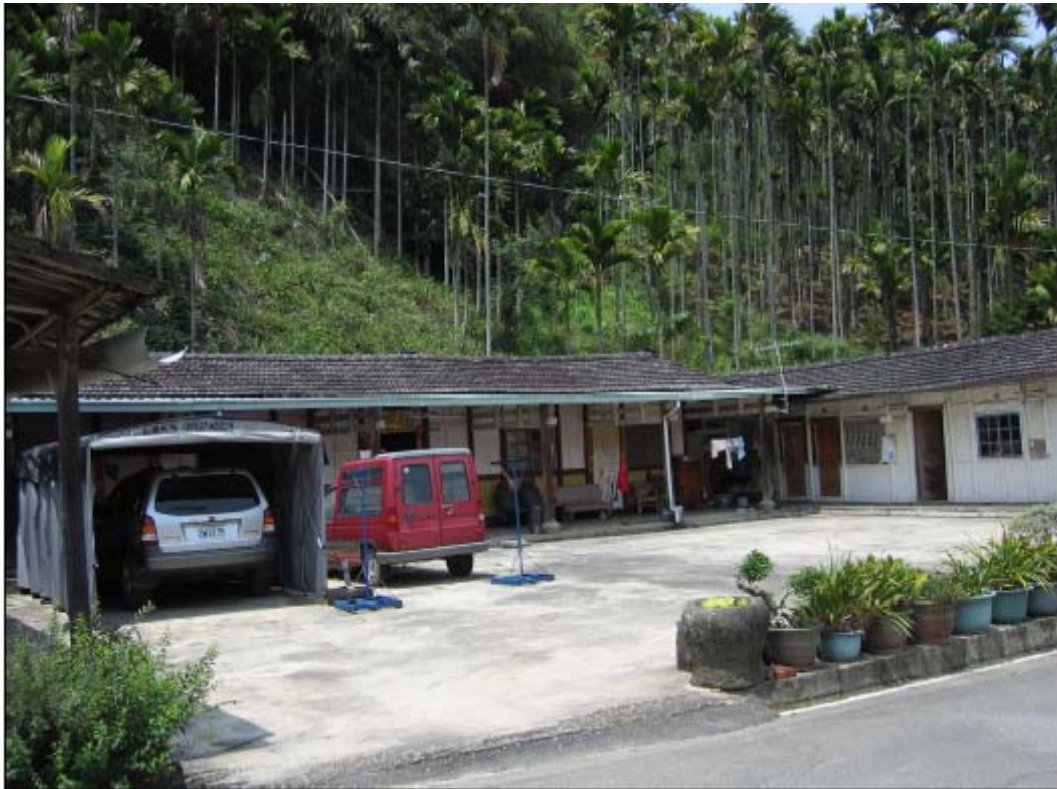
照片說明：梅山鄉太和村 3 鄰 37 號房舍後方坡地陡峭。

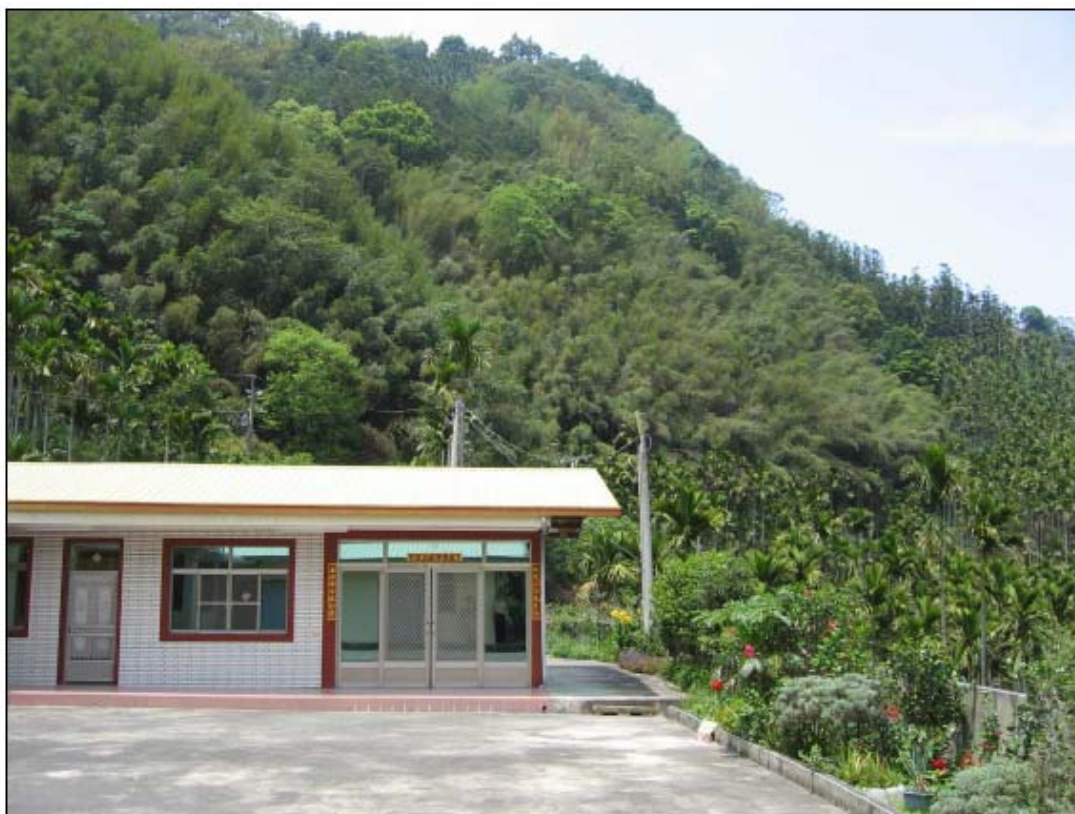
照片說明：梅山鄉太和村 3 鄰 37-2 號房舍後方下邊坡發生崩塌。

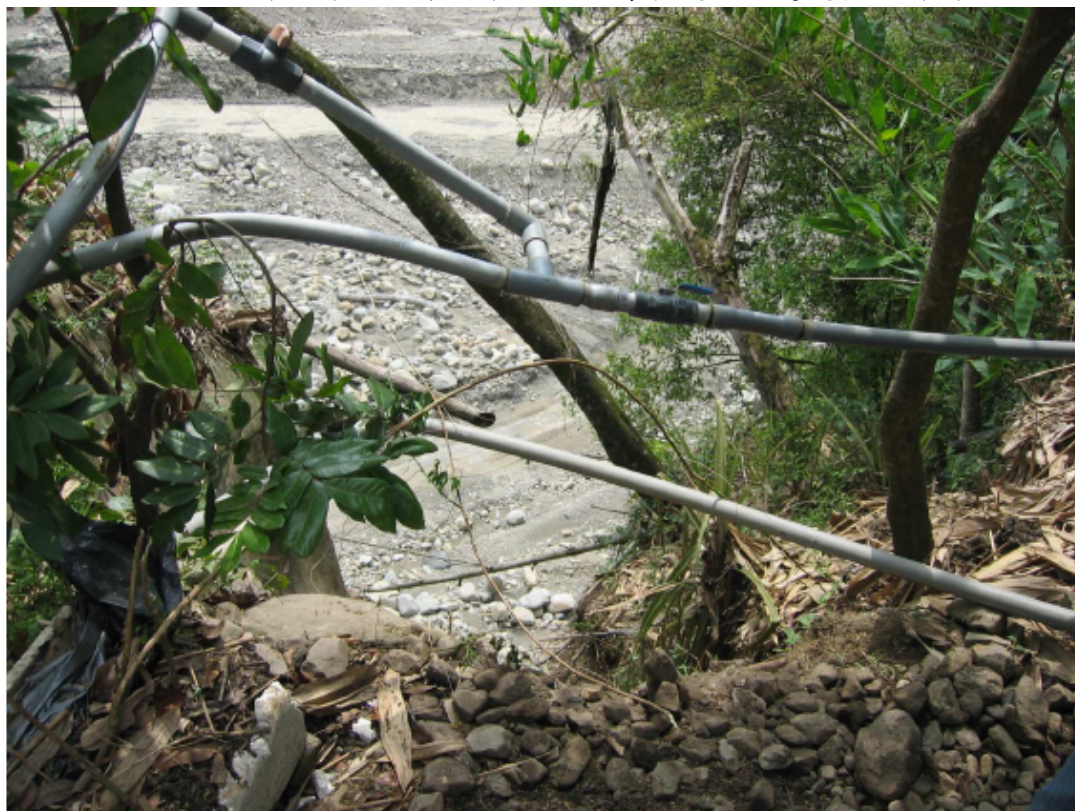
照片說明：梅山鄉太和村 3 鄰 37-2 號房舍後方下邊坡發生崩塌。

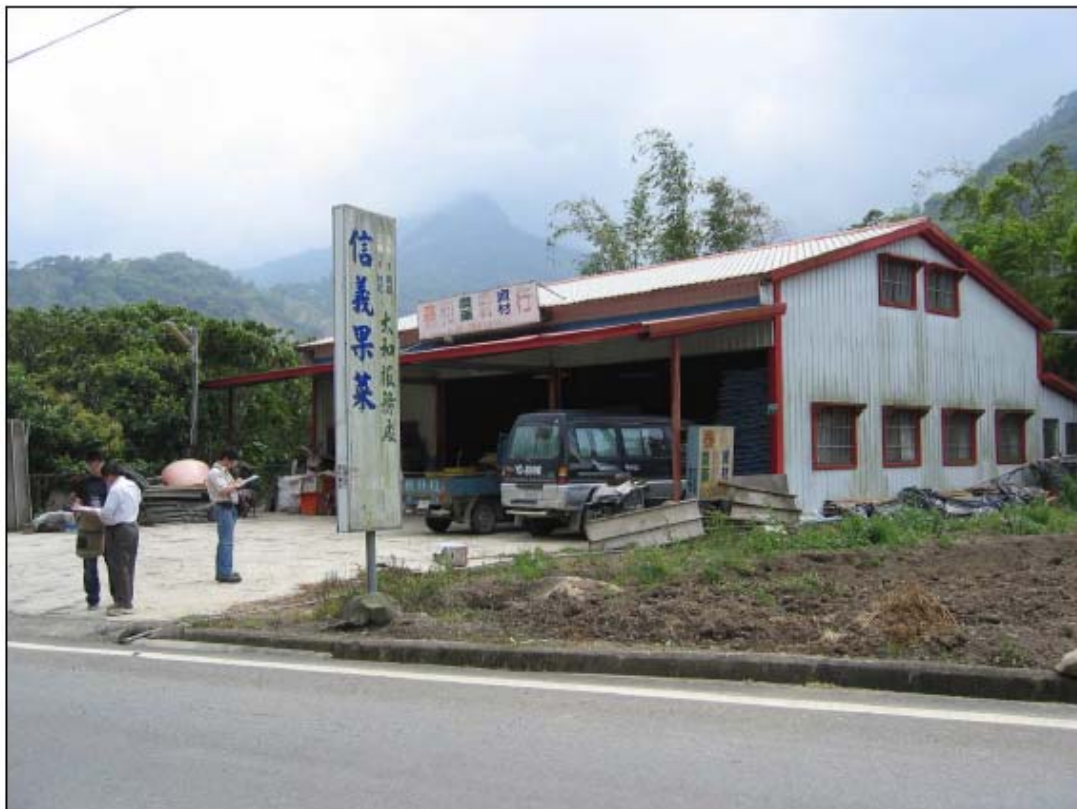
照片說明：房舍位於高位階台地邊緣，後方為阿里山溪。

建築物右後方下邊坡崩塌可能由河岸侵蝕引起，原居地安全可藉崩塌地源頭治理獲得改善，攻擊面河岸保護為根本方法。

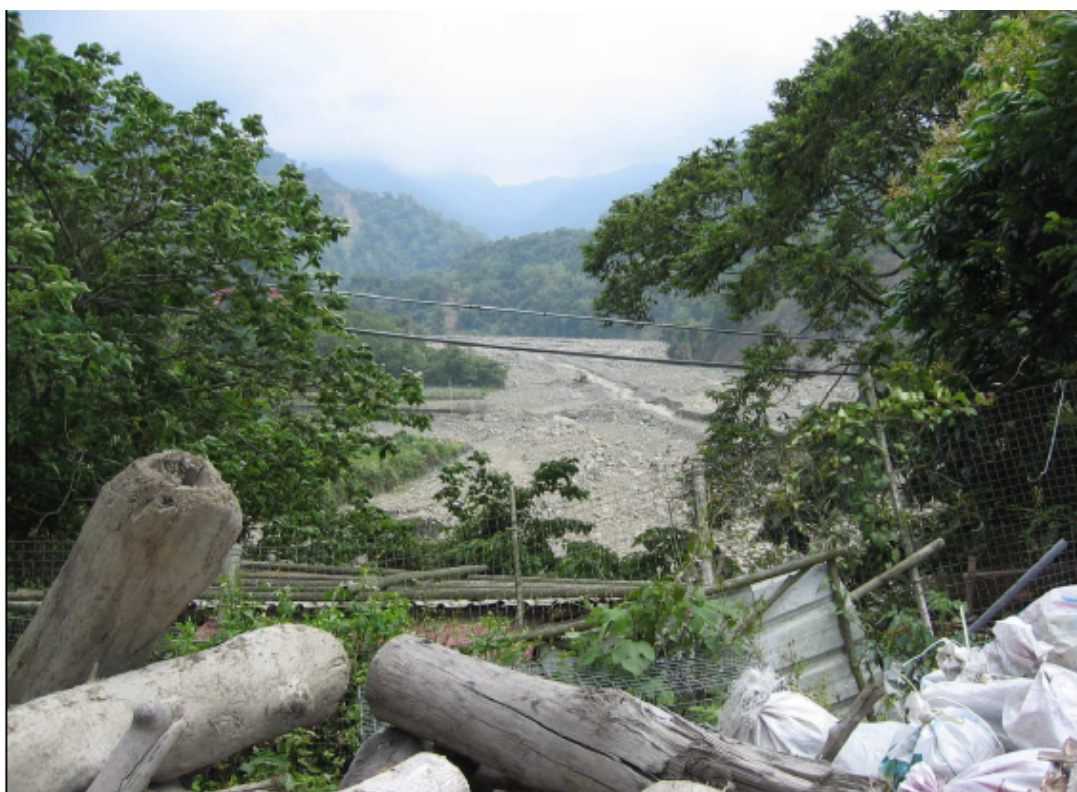
照片說明：房舍位於阿里山溪攻擊波上方，房舍後方下邊坡局部崩塌。

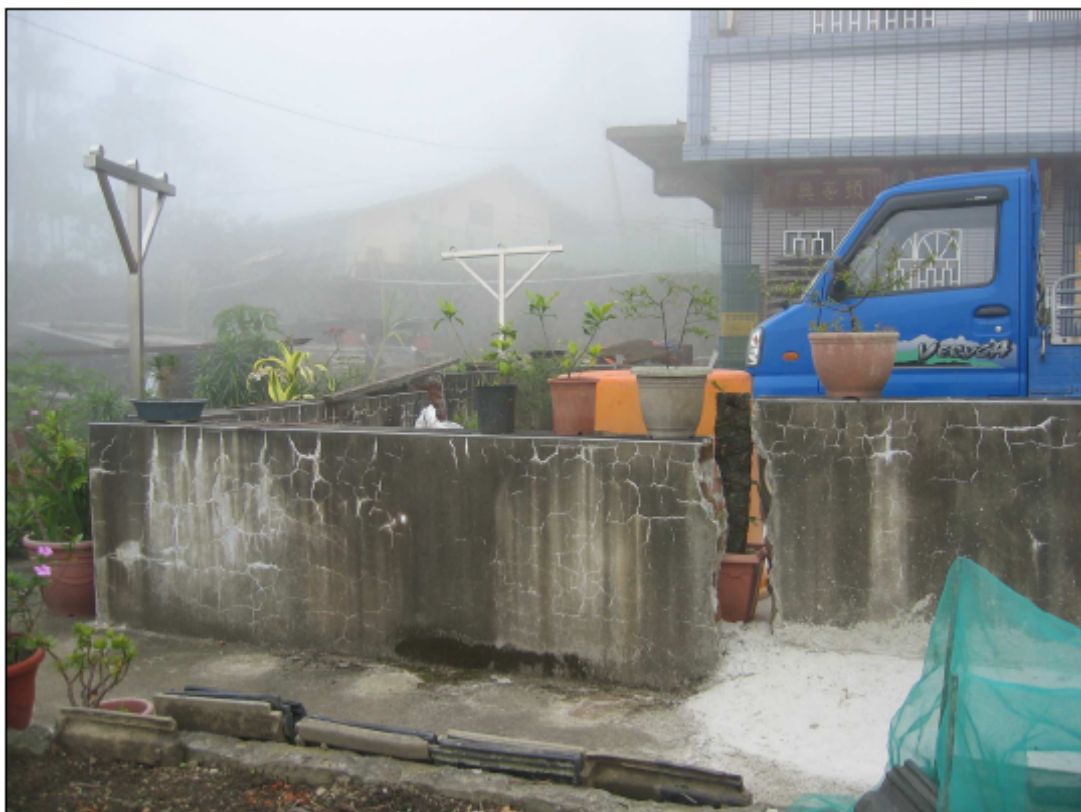
太和村公田 8 鄰 6 號建築物發生地坪明顯下陷、突起、破裂現象，房舍水泥樑擠壓變形、牆面破裂、房屋傾斜等現象；6-1 號位於 6 號右下方，建築物可目視觀察得房舍傾斜現象，房舍傾斜與地坪破裂程度甚於 6 號；7-1 號為老舊三合院，地表高程與 6 號相當，房舍外觀有屋頂變形現象，並有部分地坪凹陷現象。現地狀況及說明如圖 1。

依據現場地坪隆起與下限現象，推估本區域有地滑作用發生，造成太和村公田 8 鄰 6 號及 6-1 號建築物嚴重傾斜與破損，以上二戶已不宜再居住。因地滑屬區域性地質災害，鄰近之 7-1 號建築物亦列為受影響區域，屬於不安全居住地區。

照片說明：地表嚴重破裂，房屋嚴重傾斜，牆面破裂。

8 鄰 6 號及 6-1 號房舍已嚴重變形破損，不宜再居住。7-1 號為受影響區域，屬於不安全居住地區。

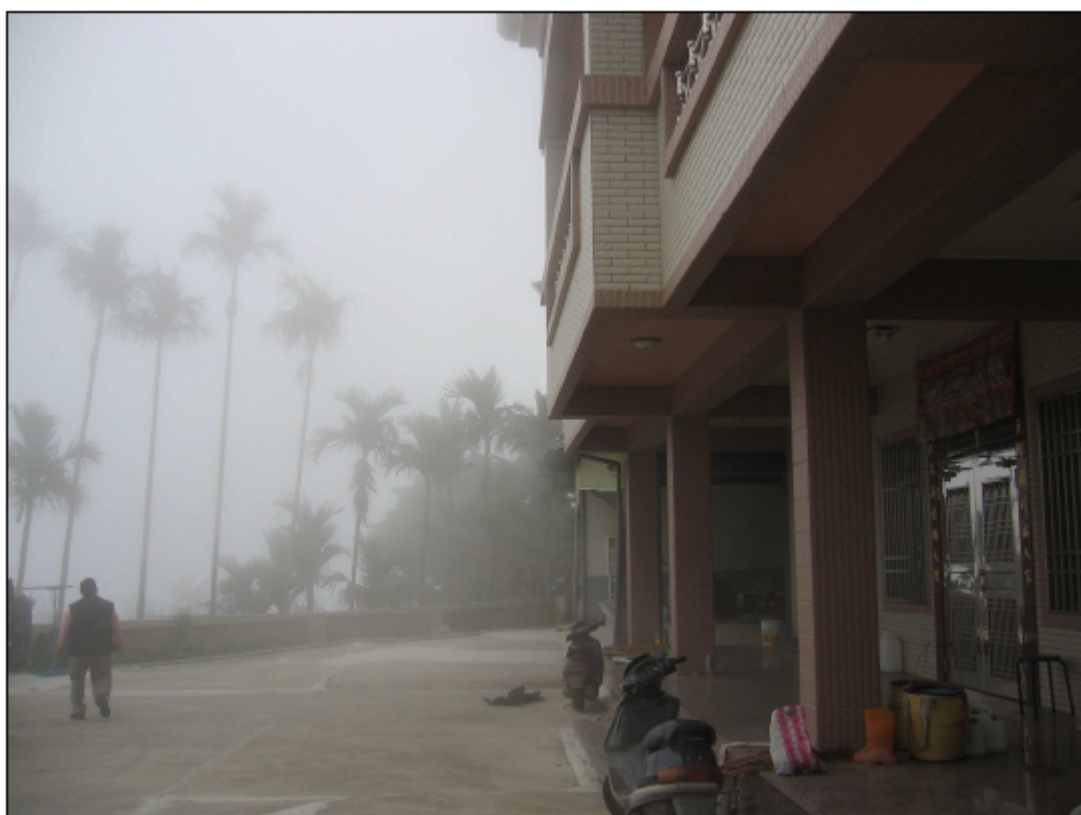
照片說明：地表嚴重破裂，房屋傾斜，牆面破裂。

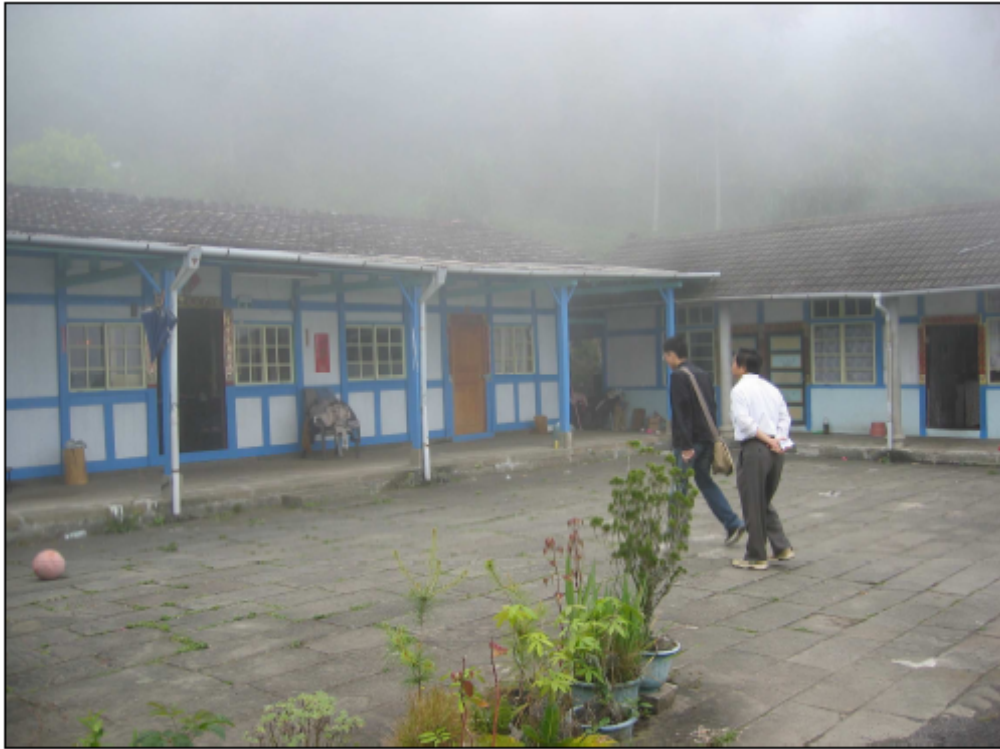
太和村公田 8 鄰 3 號及 4 號建築物周邊未發現明顯災害現象，僅部份路面出現輕微張裂隙縫。現地狀況及說明如圖 1。

照片說明：8 鄰 3 號地表及建物周邊無明顯災害跡象。

建議居民自行注意居住環境之變化，發現明顯地坪破裂、房屋變形、排水設施損毀等狀況，應即反映，請專業人員協助解決。

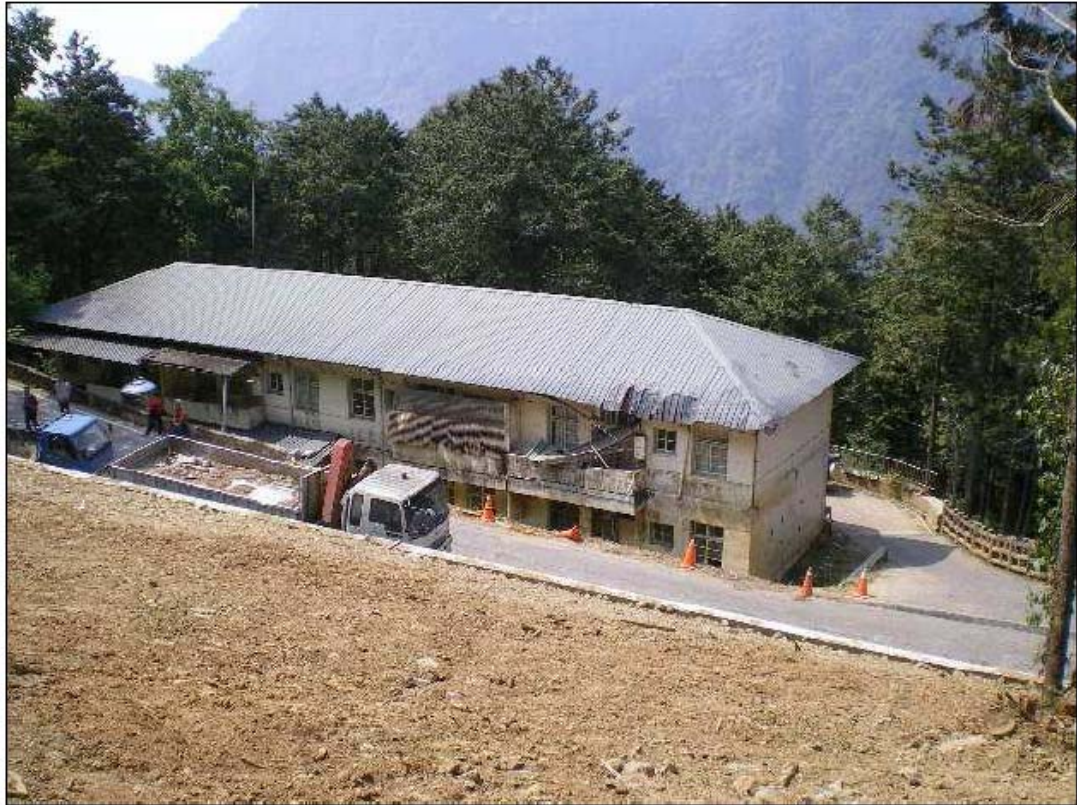
香林村南阿里山 60 號等建築物共約 65 戶，沿坡面階地興建，因莫拉克颱風期間道路上邊坡崩塌，坡面土石夾帶樹木下移至民宅，造成 98、99 號住宅遭掩埋及發生相關土水災害；60、60-1 號等建築物上邊坡為巨木，目前巨木有傾斜現象；69、69-1、70、70-1 號等建築物周邊，發現地表裂縫、擋土牆破裂等現象。現場照片及說明如圖 1。

造成 98、99 號住宅上邊坡已進行整治，有效整治完成前，原崩塌地影響範圍內仍屬不安全區域；巨木傾斜、擋土牆破裂等潛移現象，宜進行儀器監測。本調查區域未有效治理前，評估為不安全居住地。

照片說明：居住地上邊坡崩塌，土石衝擊房舍造成毀損與淤積。

本次現勘以目測為主，建議進一步詳細調查。

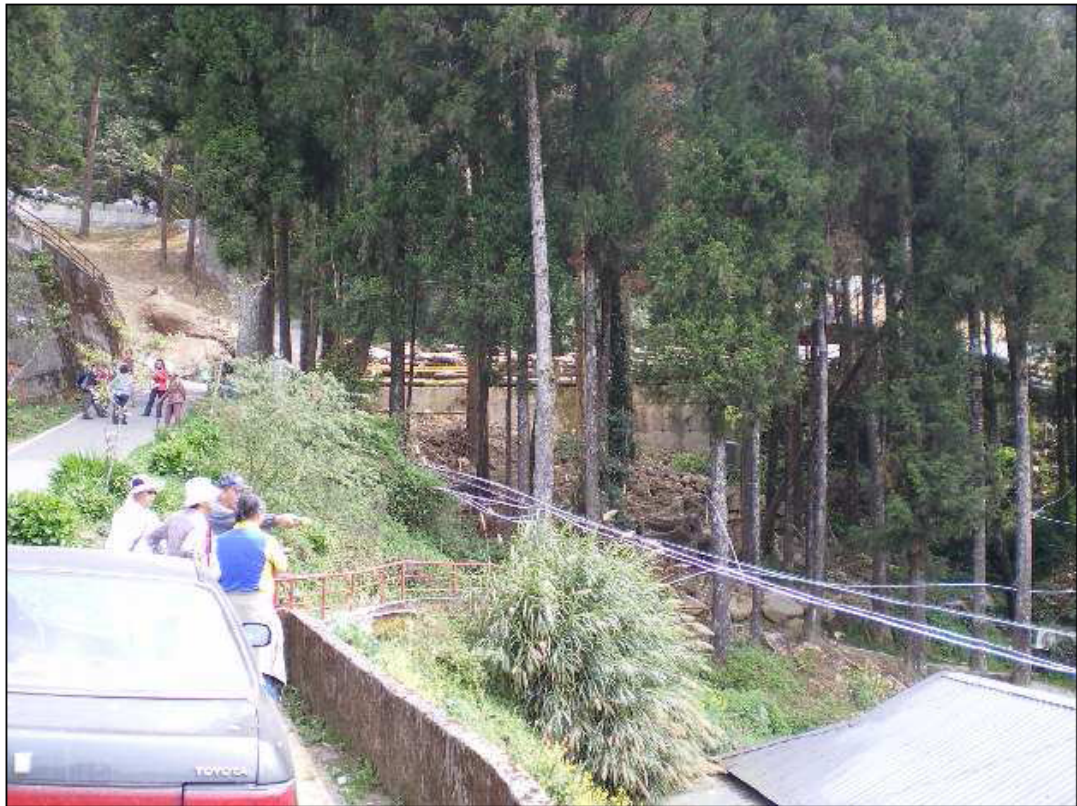
照片說明：邊坡崩塌，土石衝擊居住地並造成沿岸淤積。

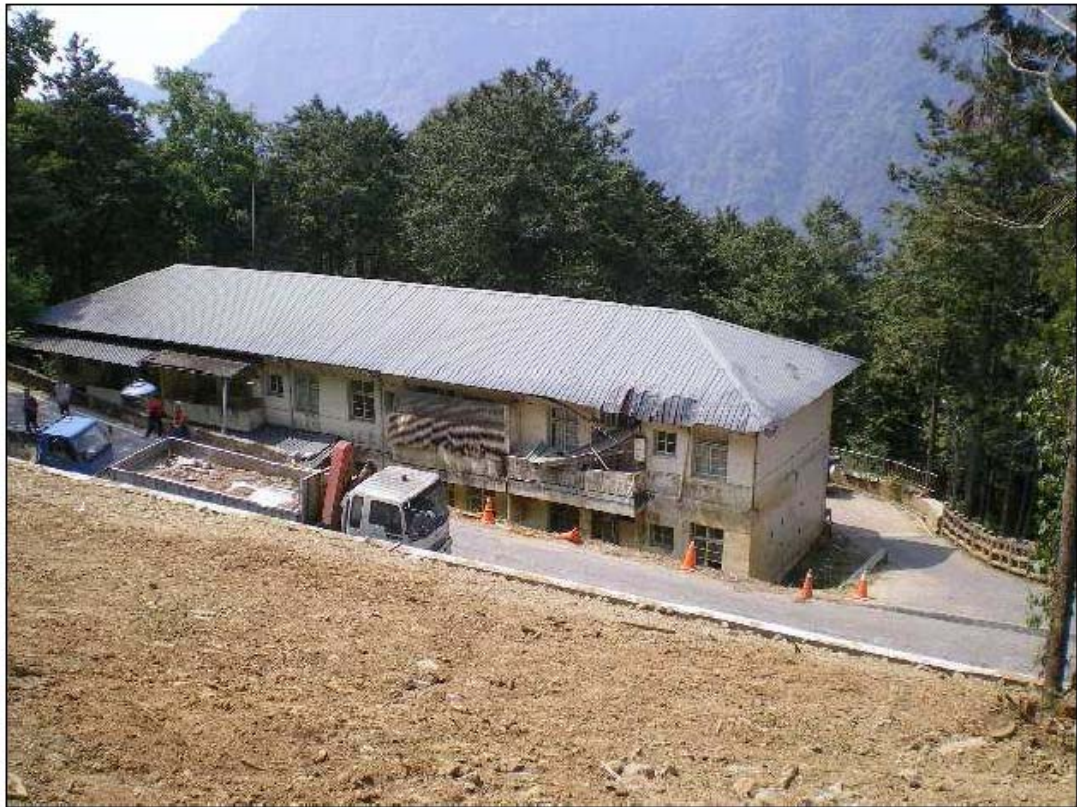
照片說明：居住地上邊坡崩塌，土石衝擊房舍造成毀損與淤積。

本次現勘以目測為主，建議進一步詳細調查。

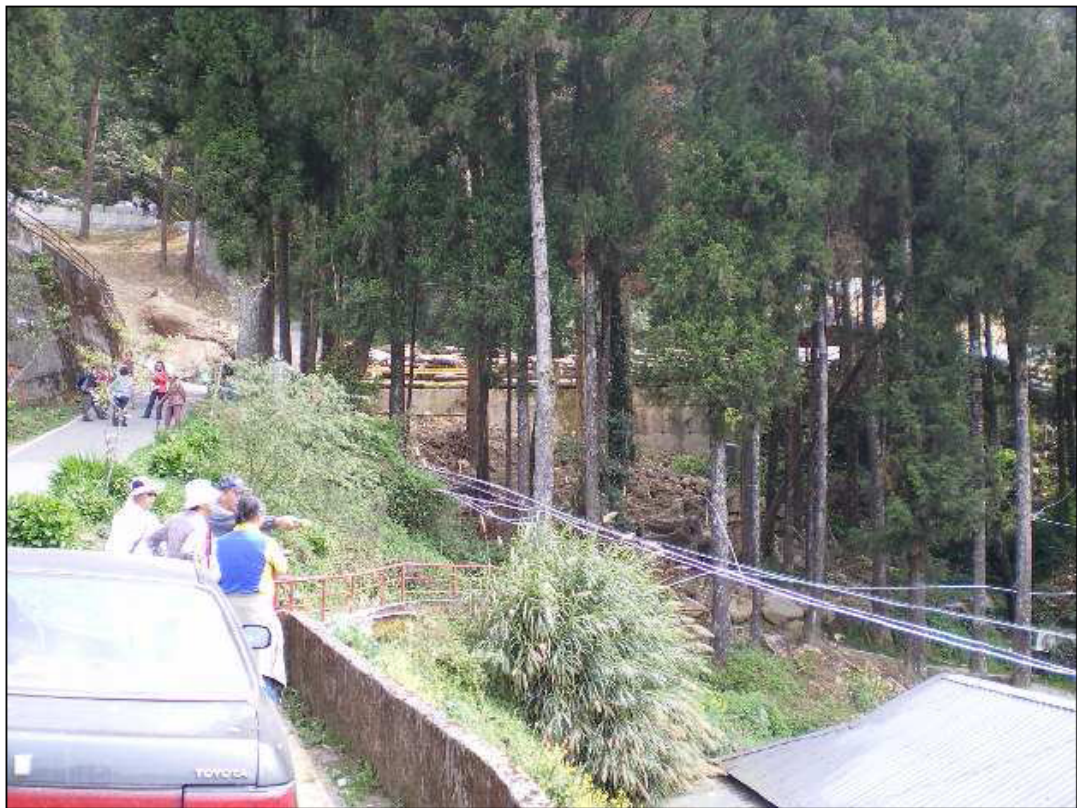
照片說明：邊坡崩塌，土石衝擊居住地並造成沿岸淤積。

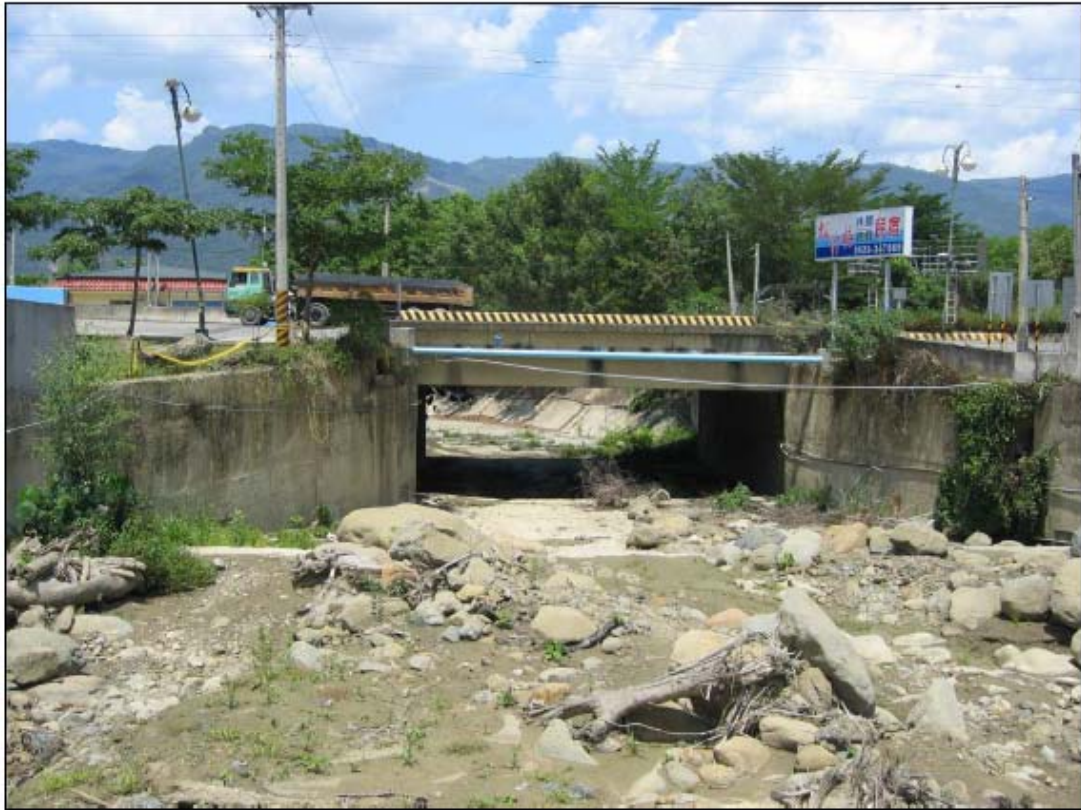
照片說明：省道台三線神斧橋通水寬度約 15 公尺，河道寬度已明顯束縮。

建議儘速設置土石流預警疏散系統。

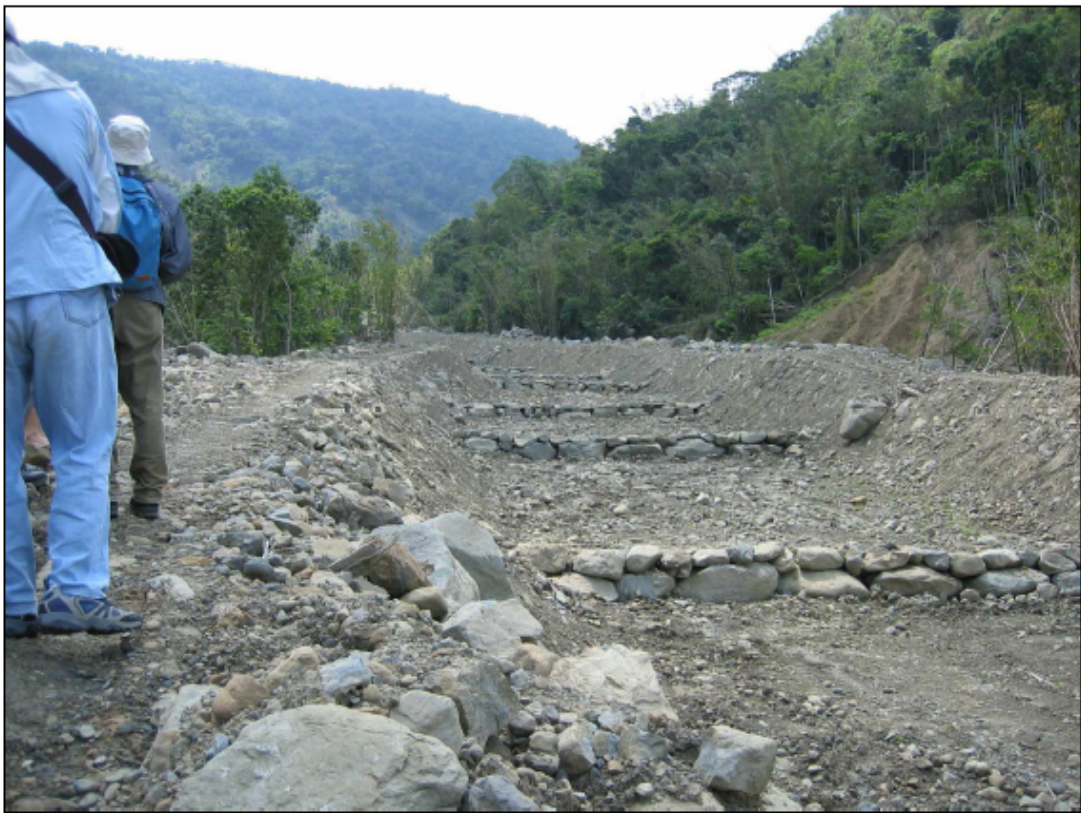
照片說明：龍蛟水溪爆發土石流，土石嚴重堆積，緊急處理後，土石嚴重裸露。

1. 居住地房屋未見損壞。
2. 龍蛟水溪下游北岸護岸(自強橋上游側)有破壞，現已修復。
3. 龍蛟水溪上游邊坡有四處嚴重崩塌地，省道台 3 線上游(神斧橋)約 400 公尺堆積巨量土石，達啟動雨量後，可能發生土石流。

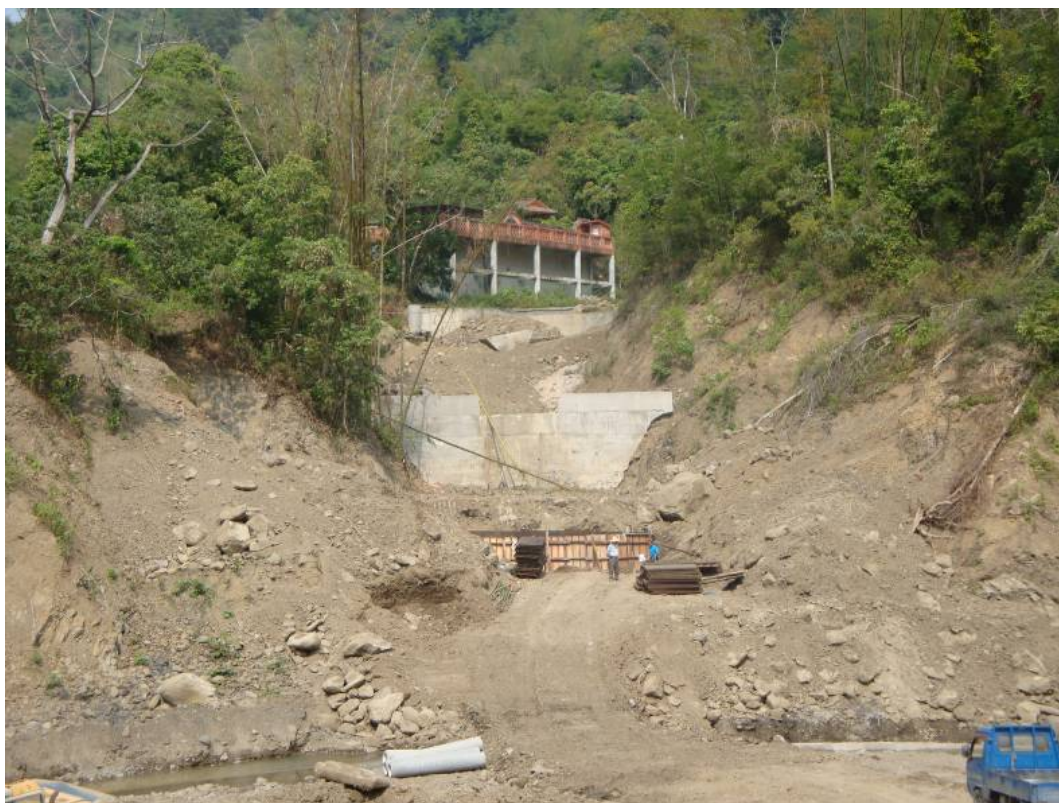
圖 6 保護對象(20 鄰)緊鄰土石流河道

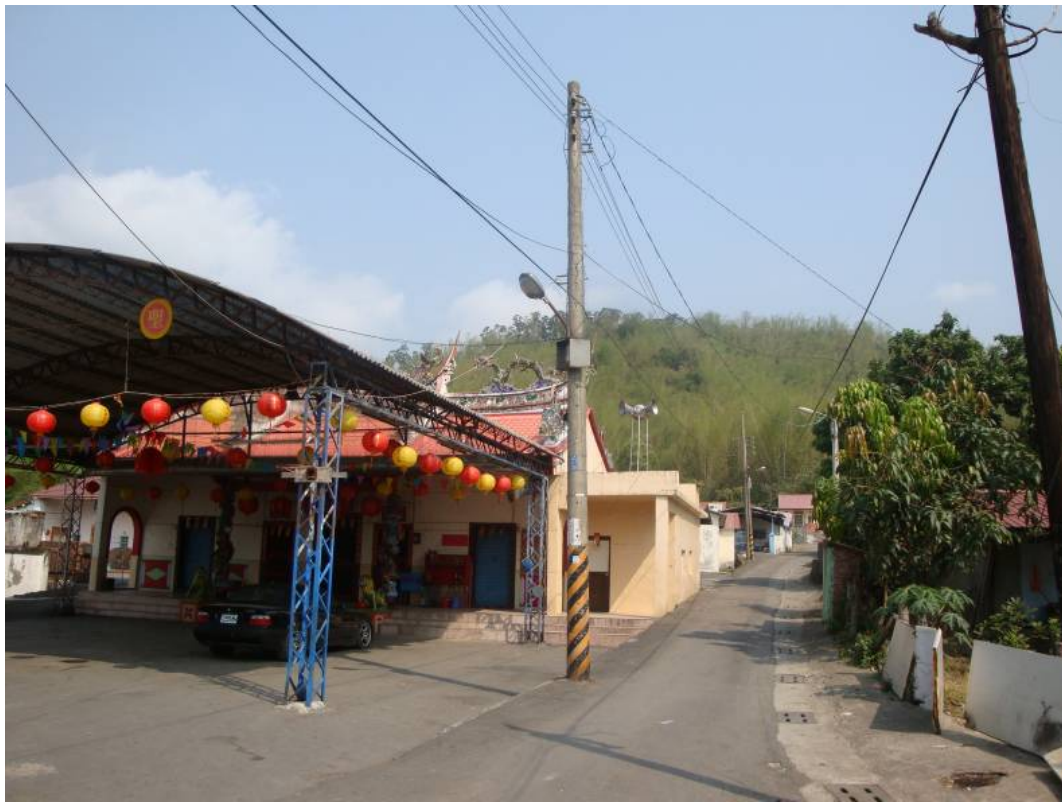
圖 7 21 鄰社區及後方邊坡

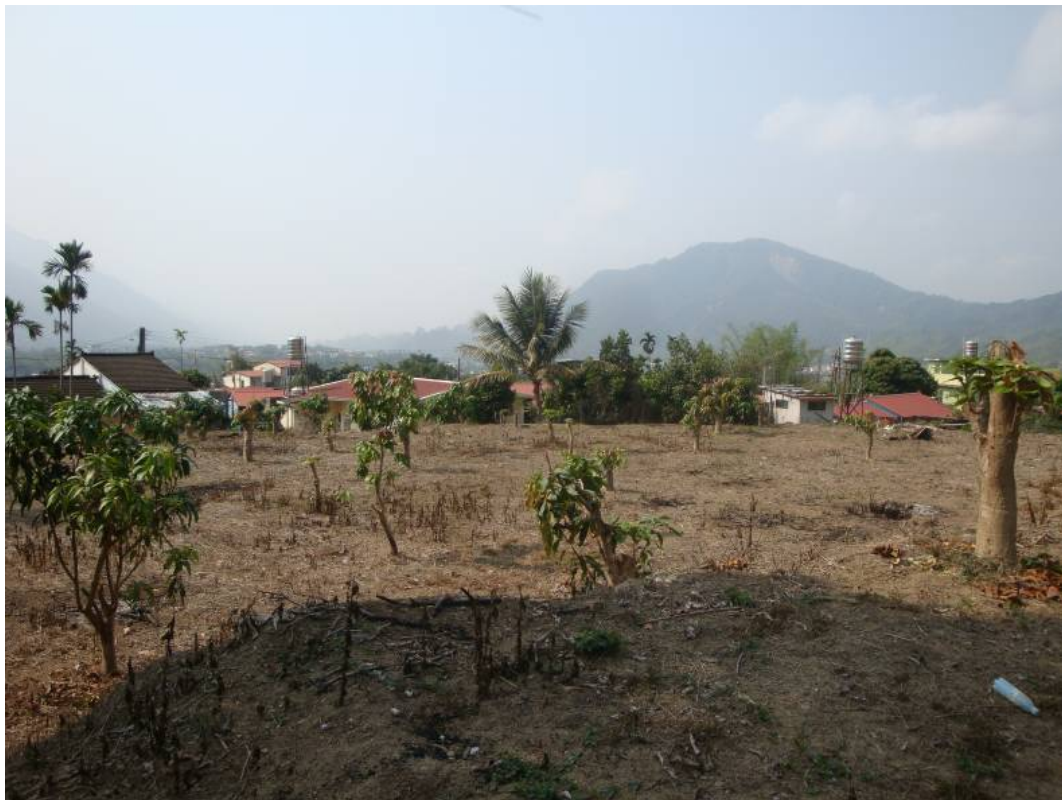
圖 8 21 鄰社區後方果園具緩衝空間

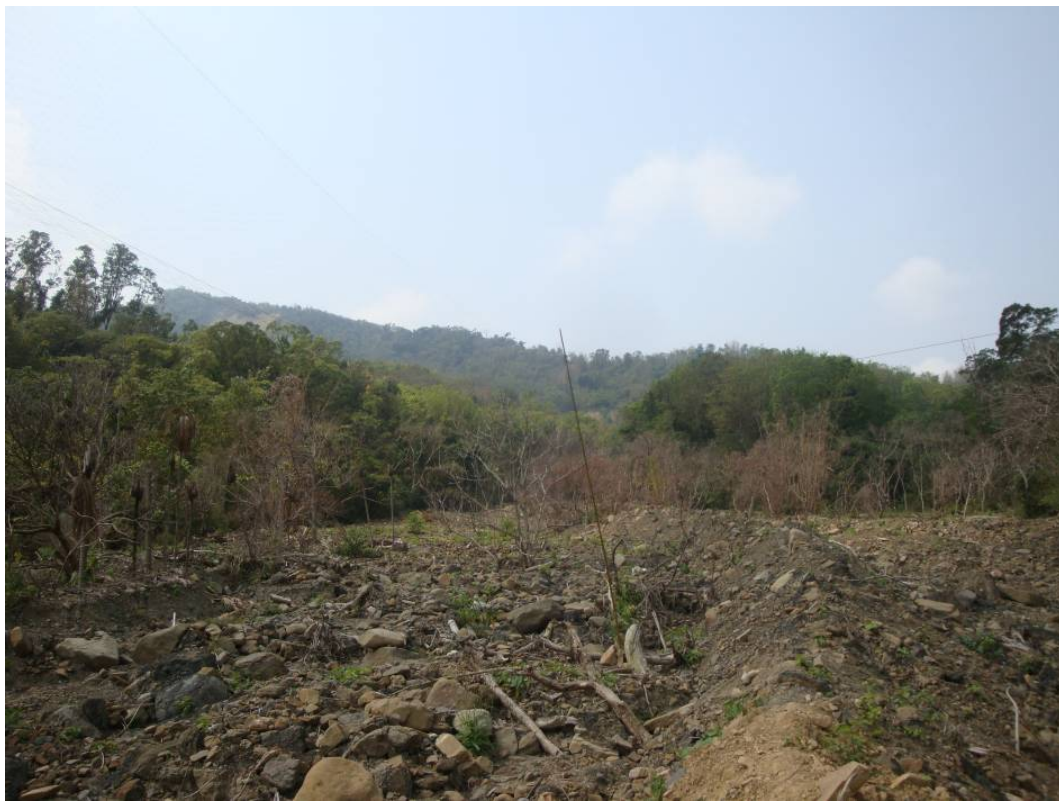
圖 5 苦苓溪上游崩塌嚴重，河床顯著淤積

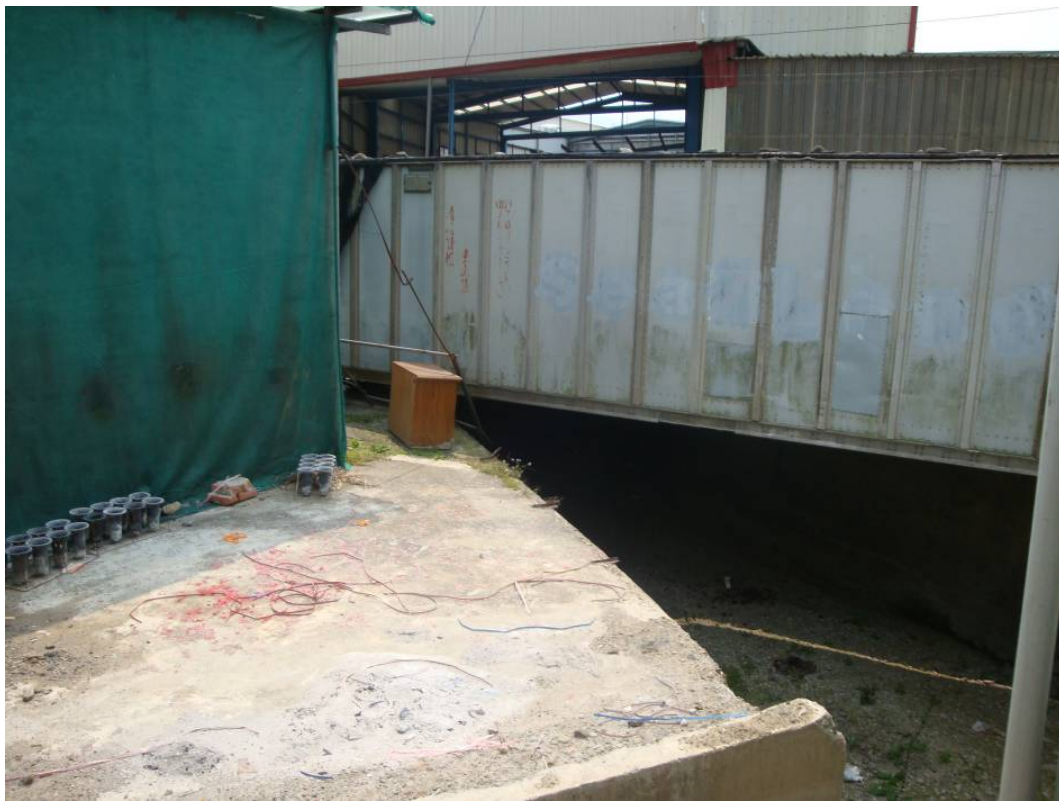
圖 7 下游 14 鄰民宅明顯佔用河道，導致河道淨高、淨寬不足
