# 莫拉克颱風災區非原住民地區聚落 安全評估

行政院莫拉克颱風災後重建推動委員會

民國 99 年 4 月

# 莫拉克颱風災區非原住民地區聚落安全評估報告

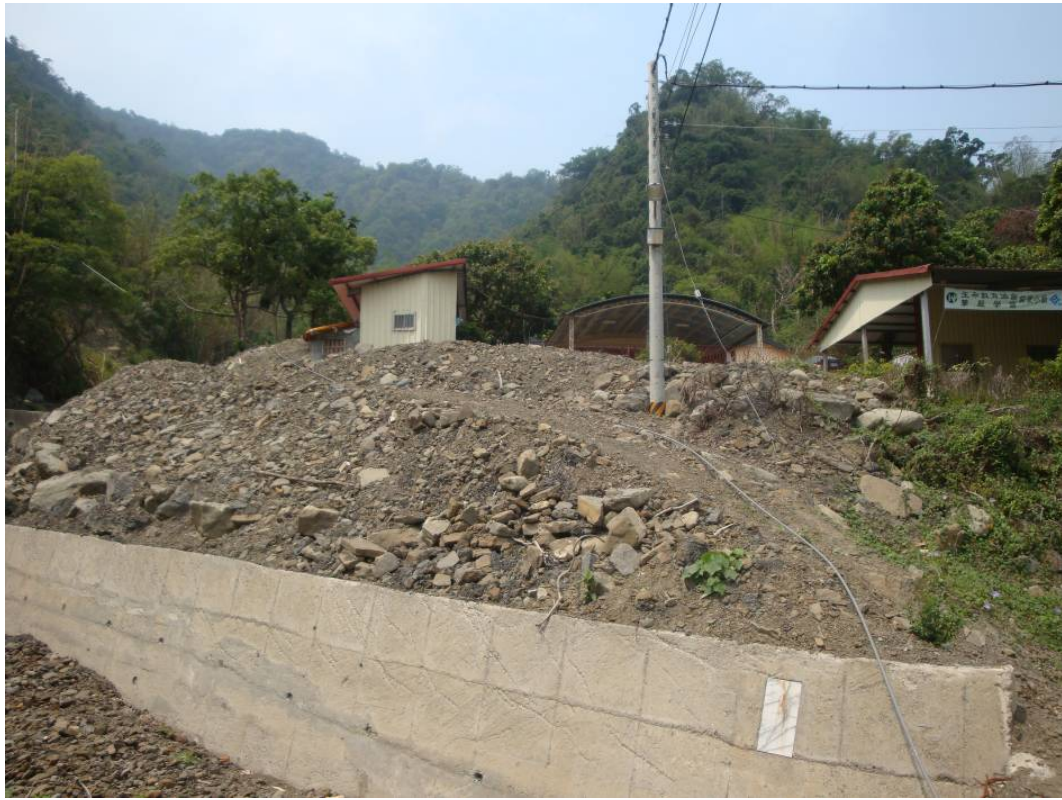
圖 11 木瓜坑河床明顯淤積，雖進行清淤，但土石量仍龐大

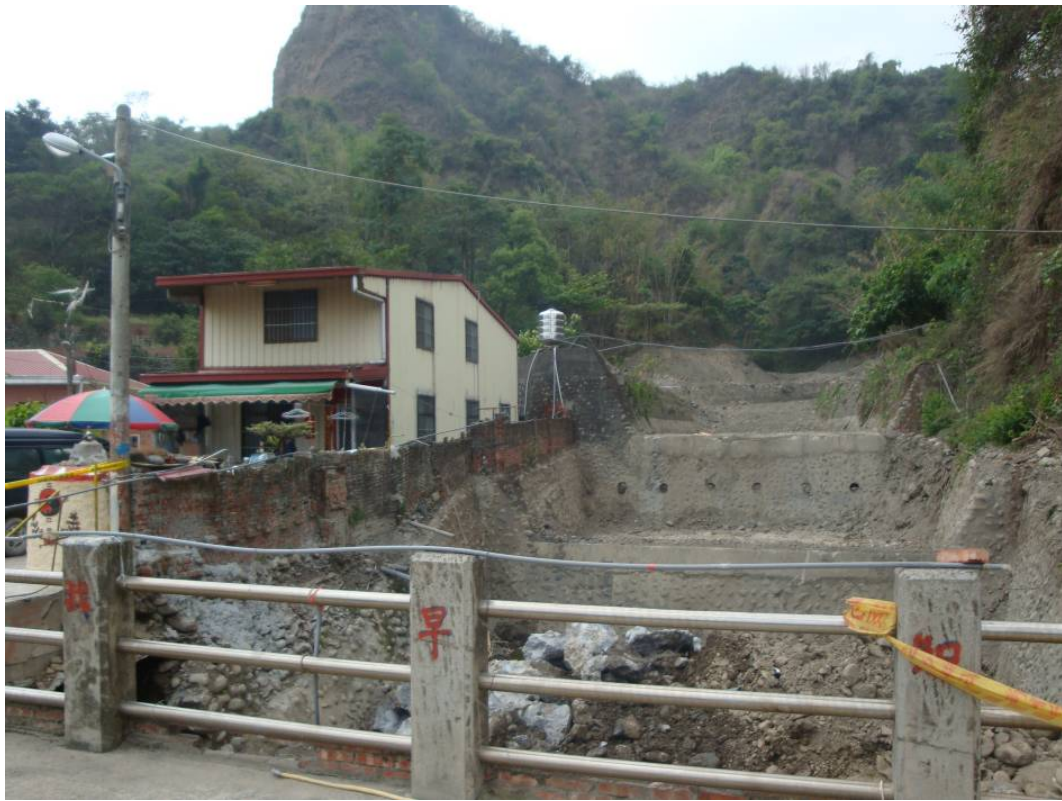
圖 12 柴頭溪河床明顯淤積，雖進行清淤，但土石量仍龐大

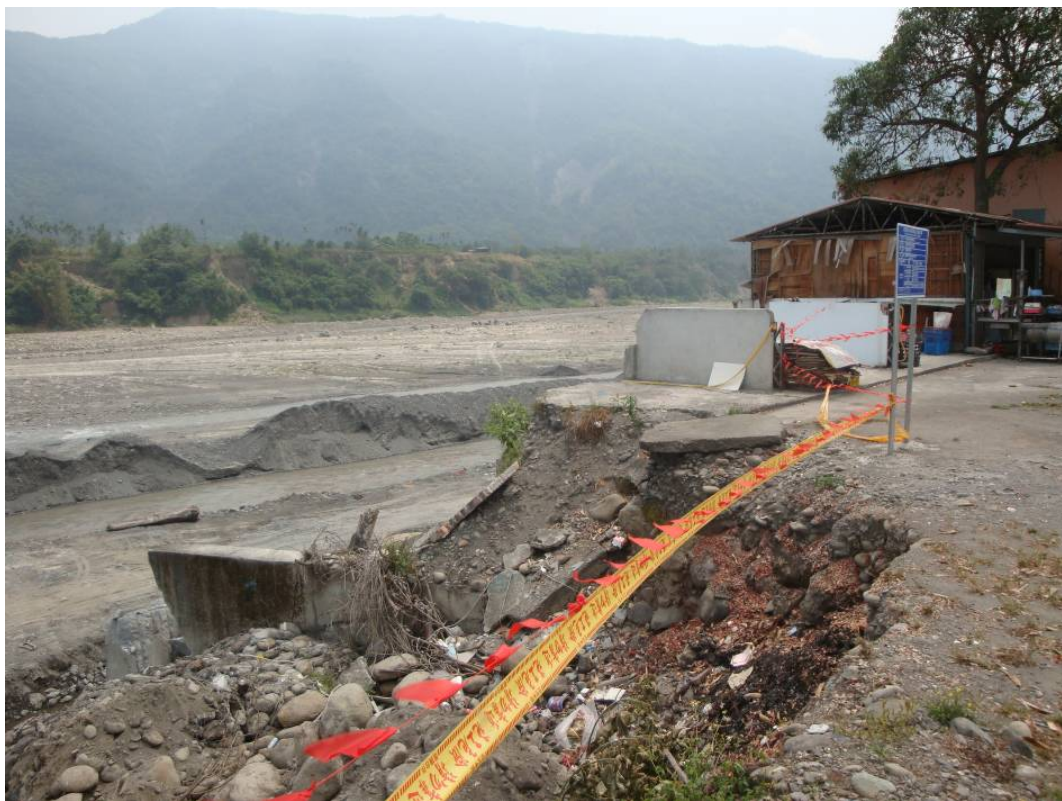
21、26鄰位於荖濃溪右岸濟公廟附近區域，莫拉克風災期間，由於洪水衝擊，造成堤岸及沿岸住宅破壞(圖14~15)，沿岸住宅未來仍有淘空塌陷之虞。

圖 14 荖濃溪右岸濟公廟附近區域(21、26 鄰)，莫拉克風災損害情形

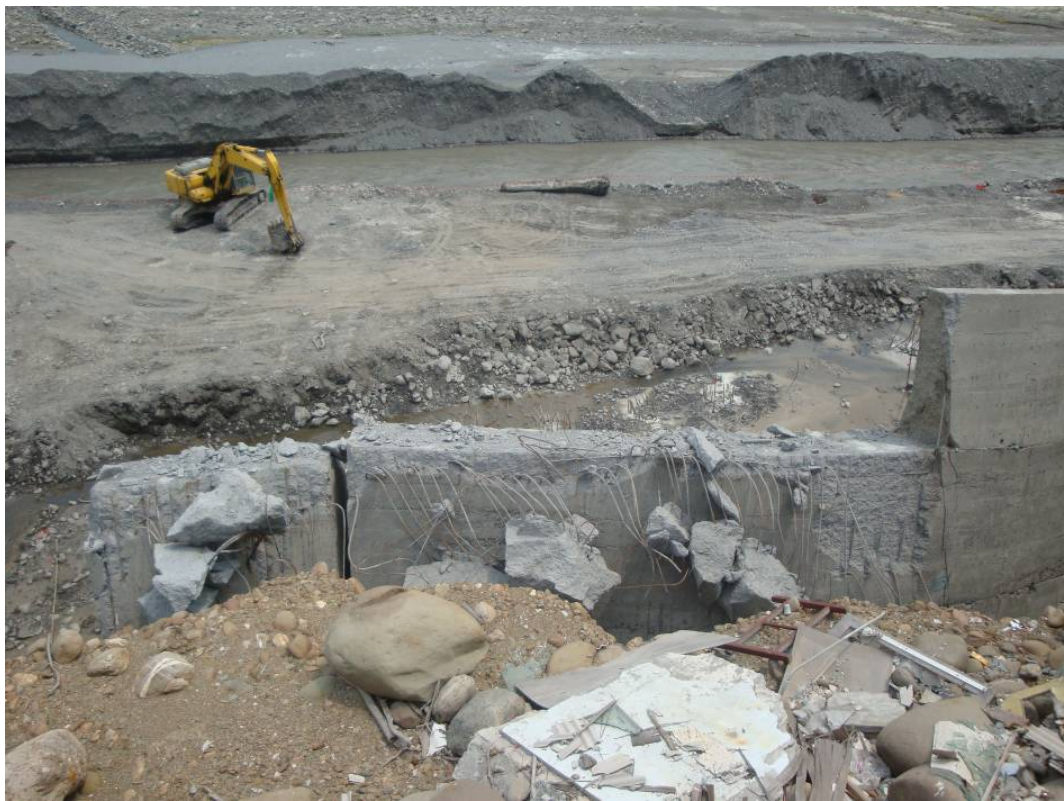
圖 15 荖濃溪右岸濟公廟附近堤岸，莫拉克風災損害情形

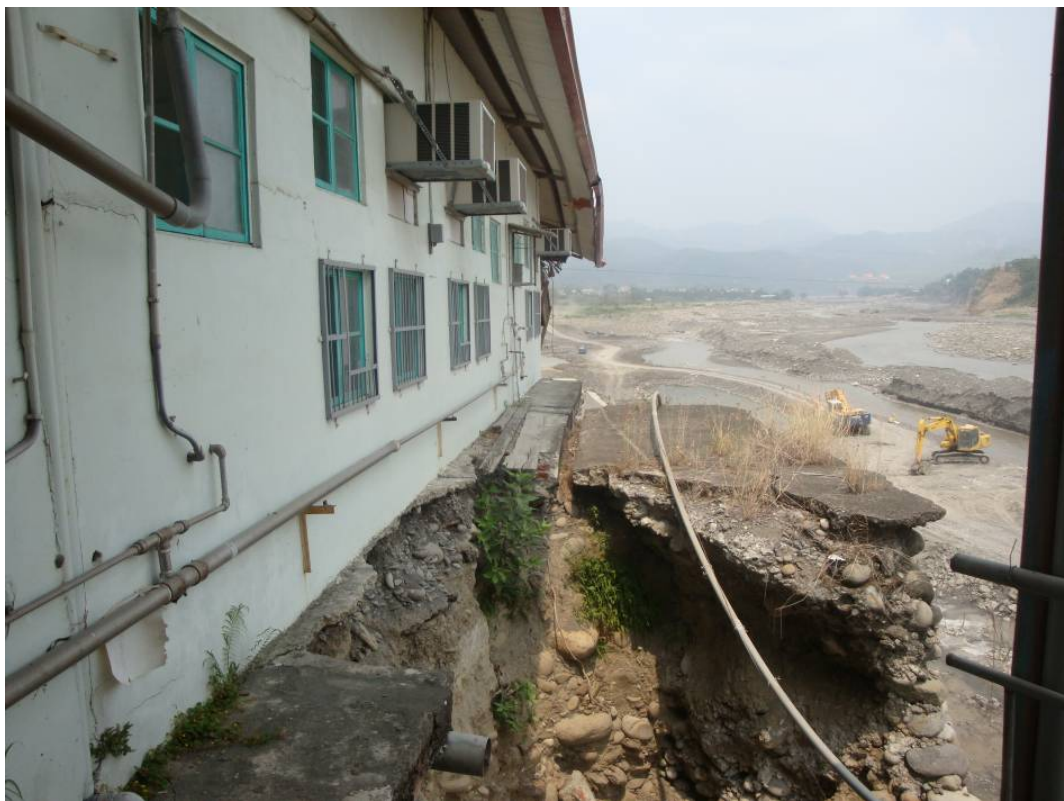
圖 16 荖濃溪右岸濟公廟附近區域(21、26 鄰)，莫拉克風災損害情形

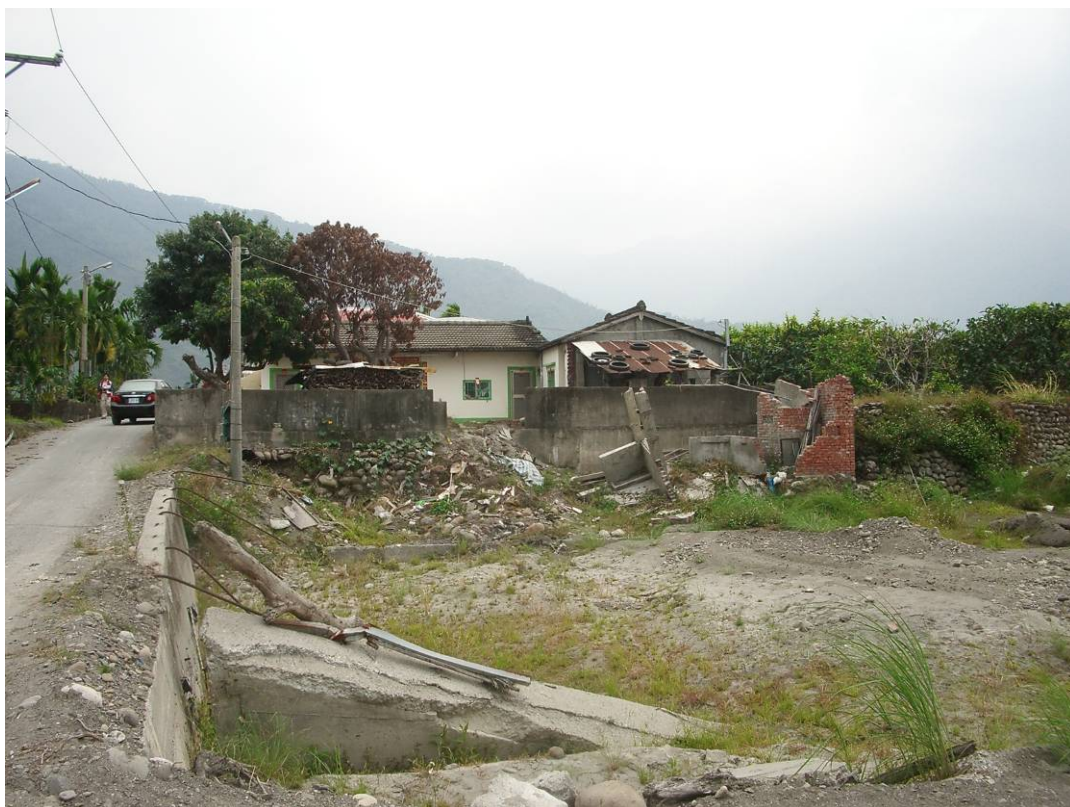
圖 3 溪埔地區(7)鄰受災損民宅

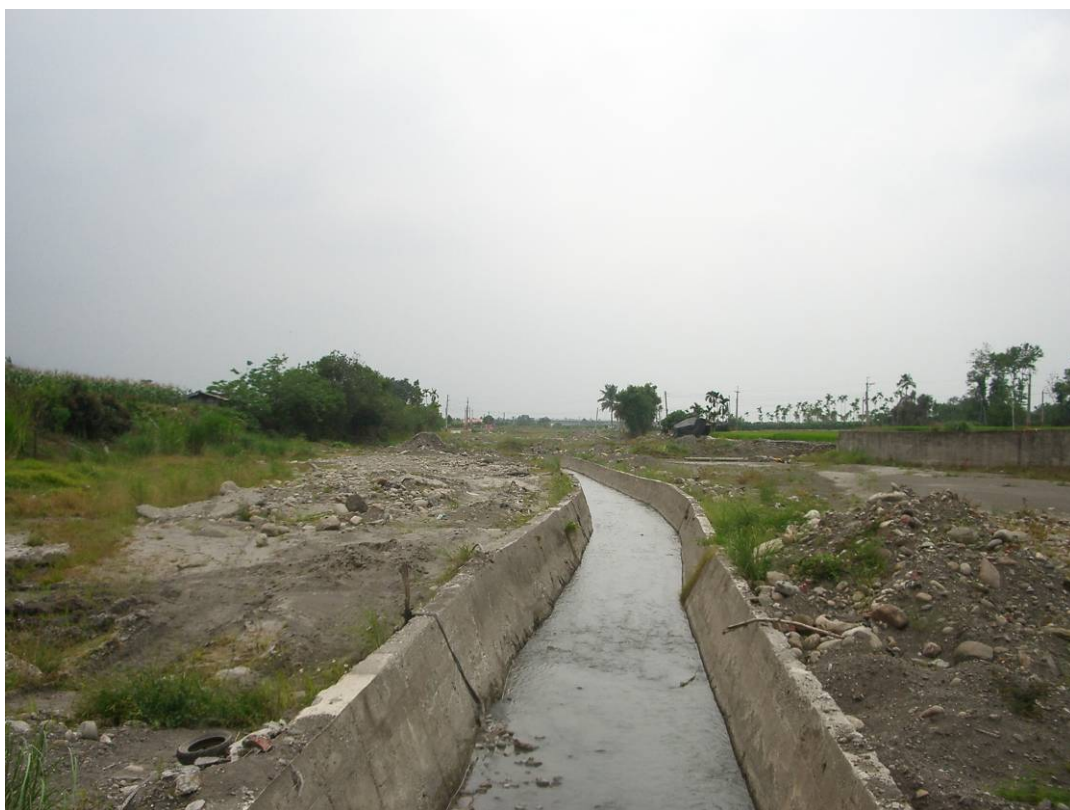
圖 4 溪埔地區(7)鄰災後清理後留下之土石

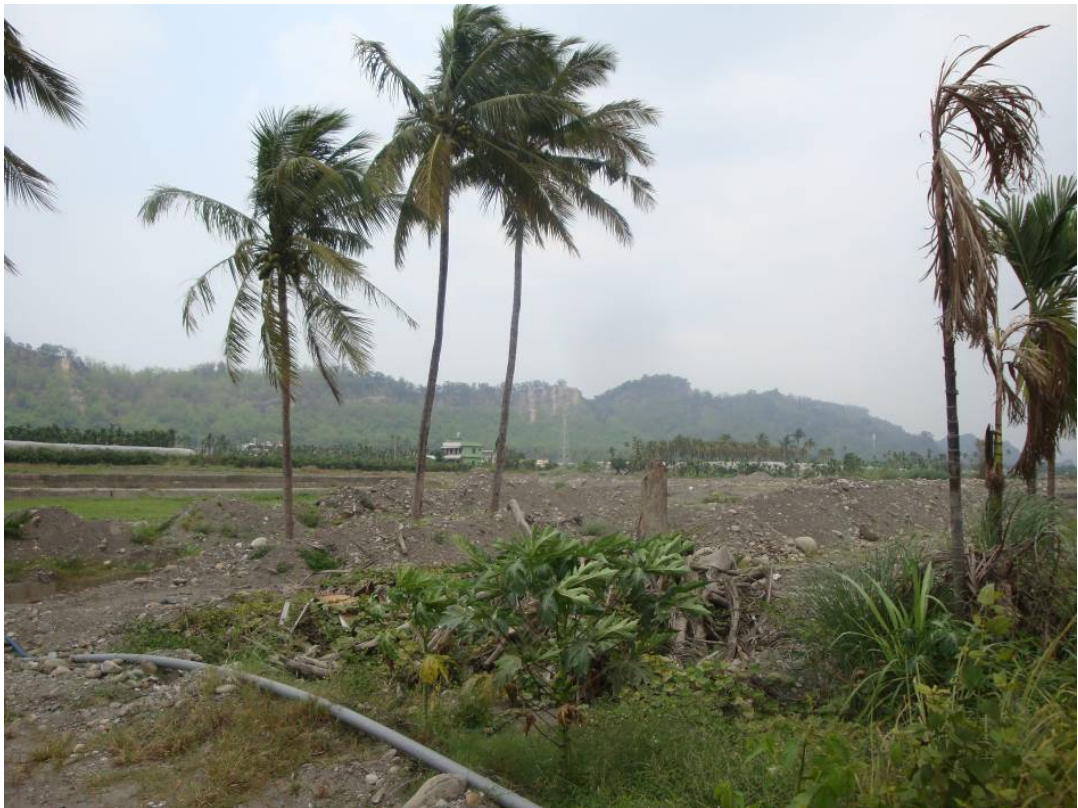
圖 5 溪埔地區(7)鄰受災之農作

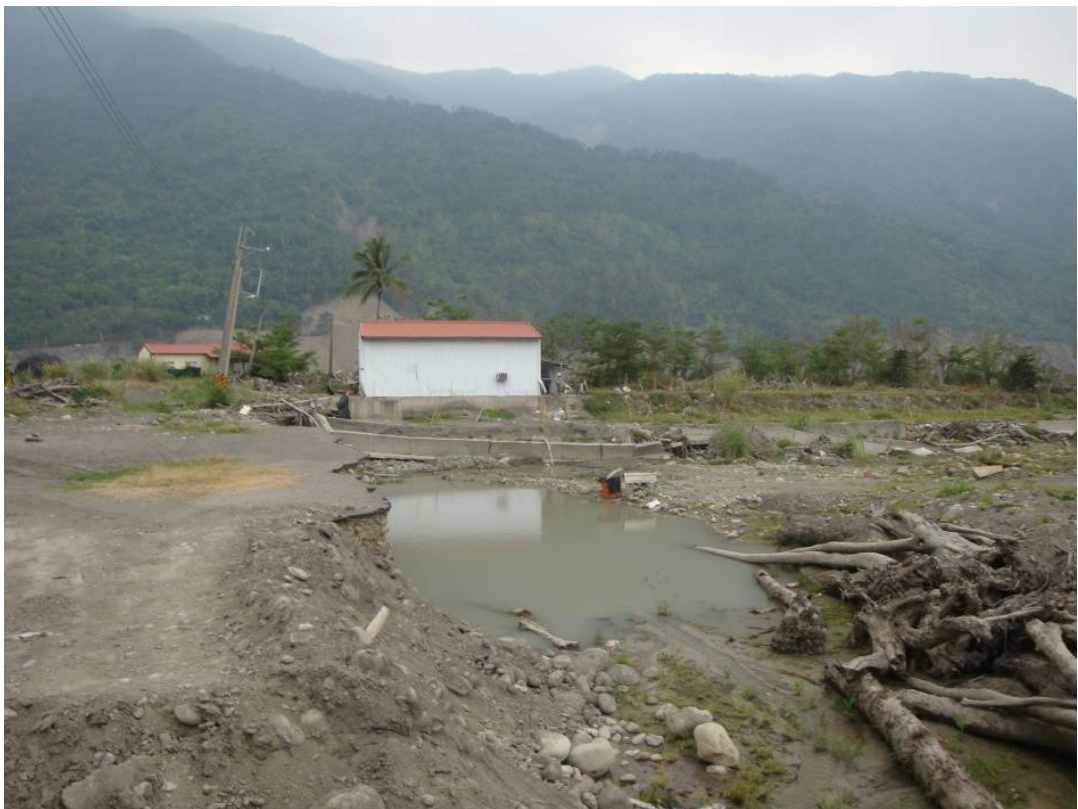
圖 6 一隧地區(12 鄰)受災後現況

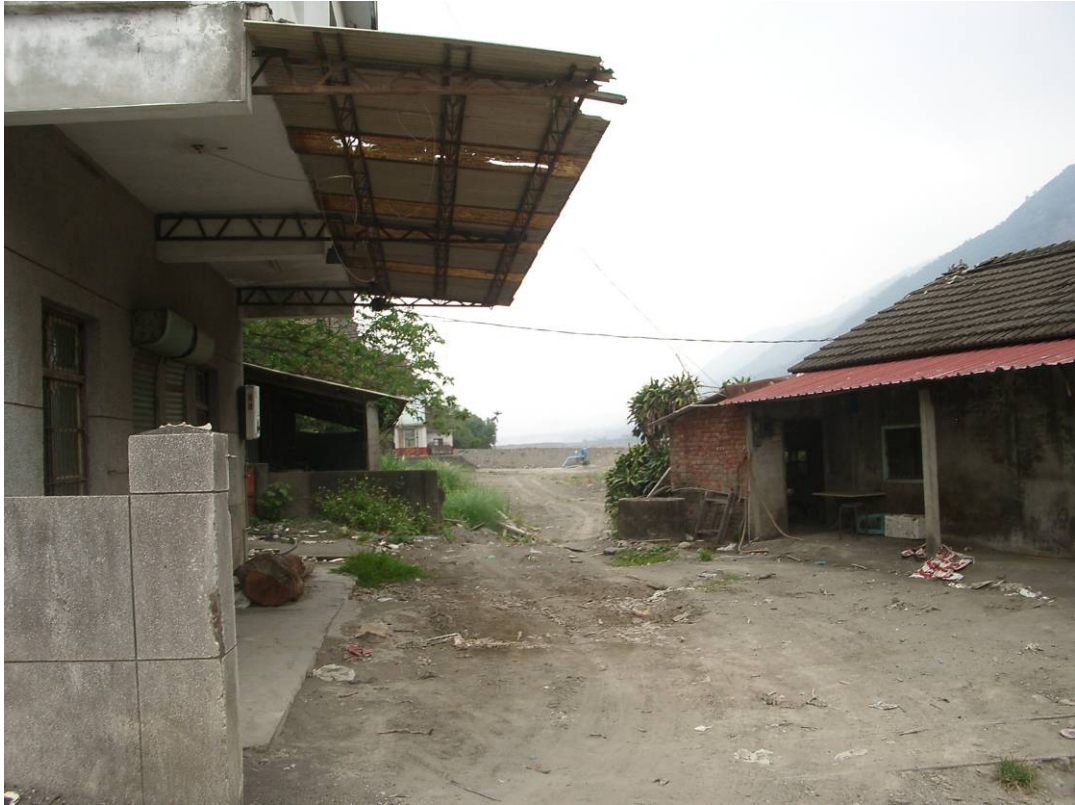
圖 7 一隧地區(12 鄰)受災民宅現況

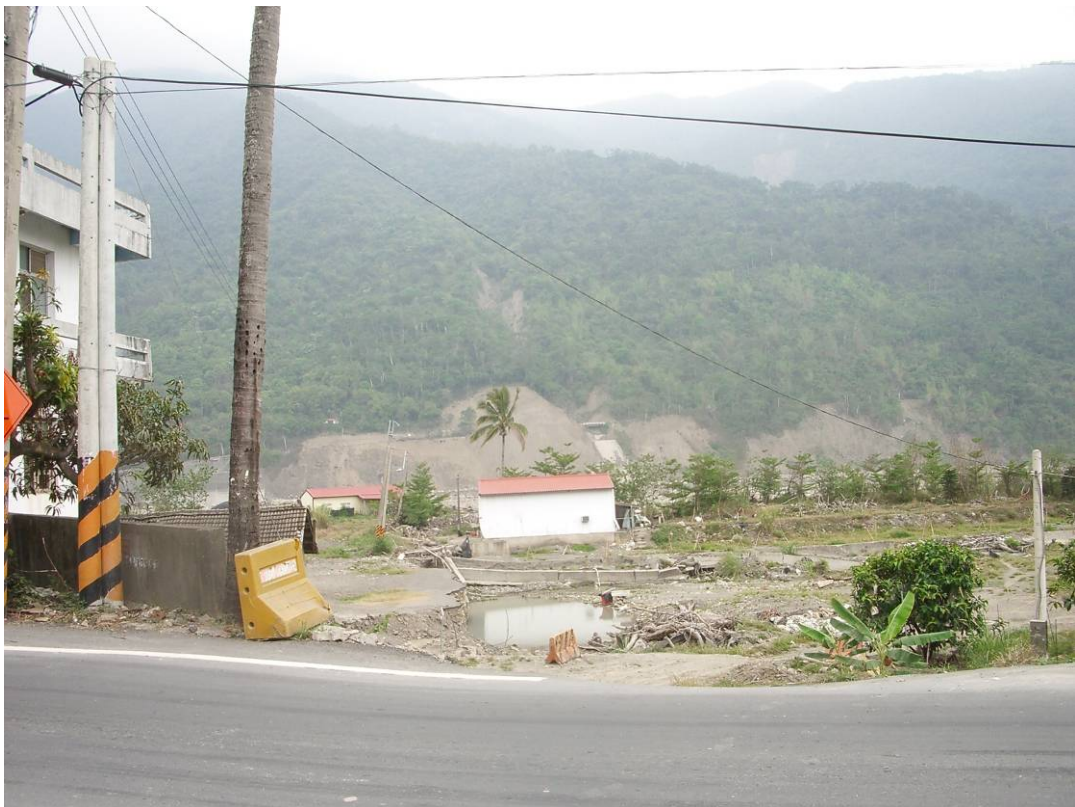
近河川行水區，未來仍有淹水之虞，惟台27甲線為此區之聯外道路，高程較高，淹水潛勢較低。

圖 8 一隧地區(12 鄰)位於河階地，近行水區並與台 27 甲線之高低落差大

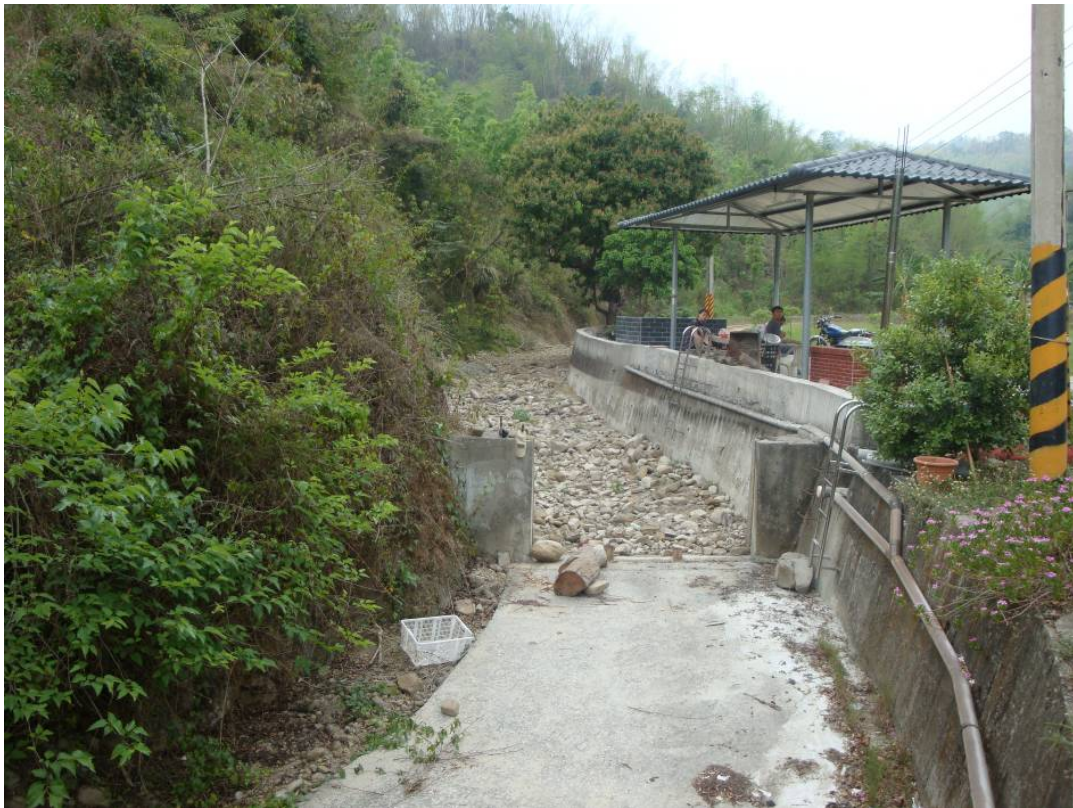
圖 3 西勢坑(12 鄰)民宅旁溪流現況一

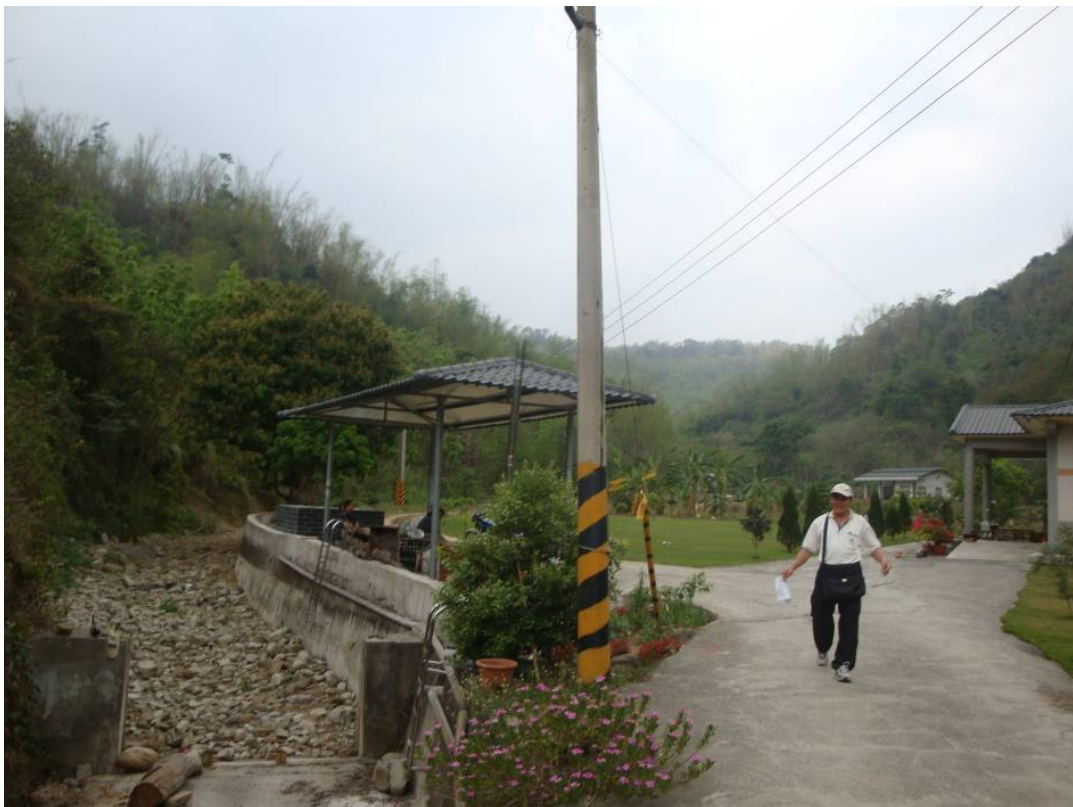
圖 4 西勢坑(12 鄰)民宅旁溪流現況二

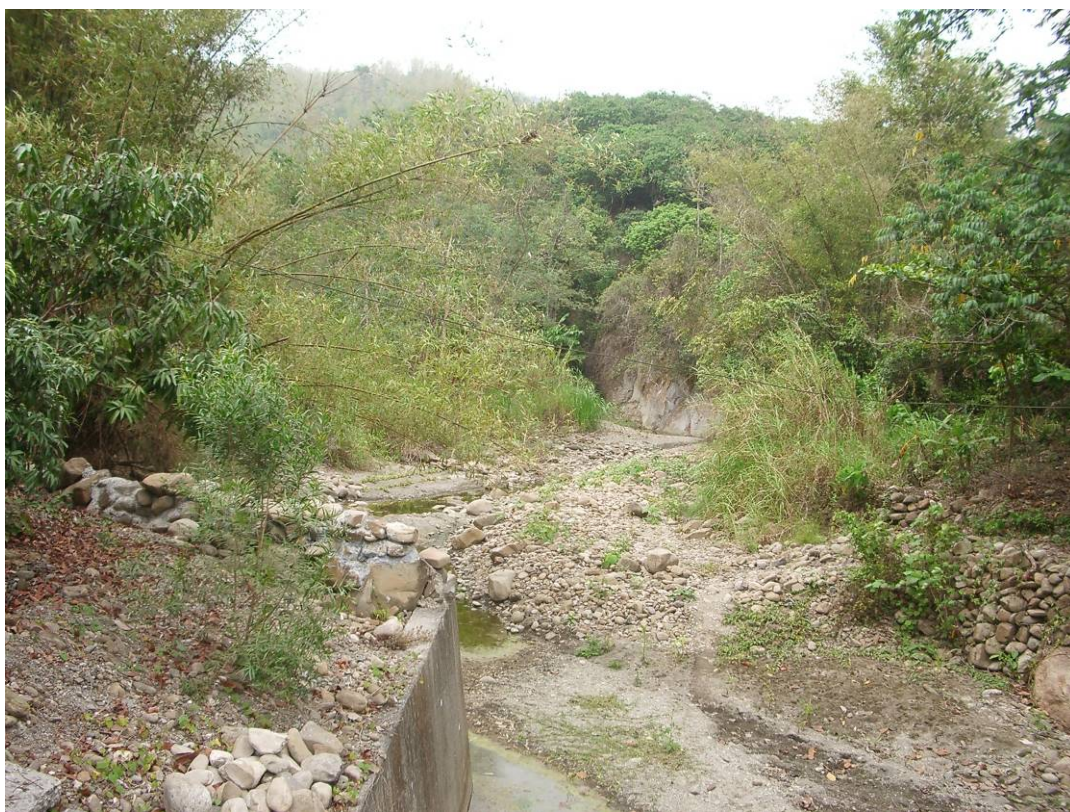
圖 5 西勢坑(13 鄰)上游民宅旁溪流現況

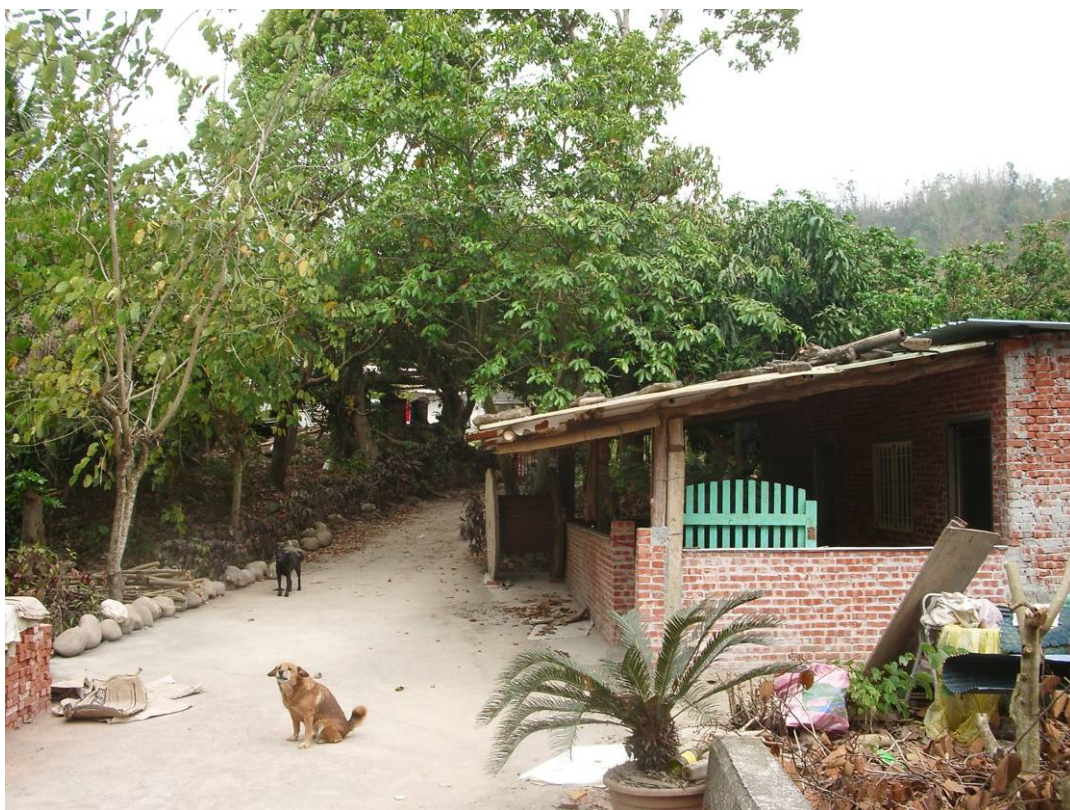
圖 6 西勢坑(13 鄰)上游民宅現況

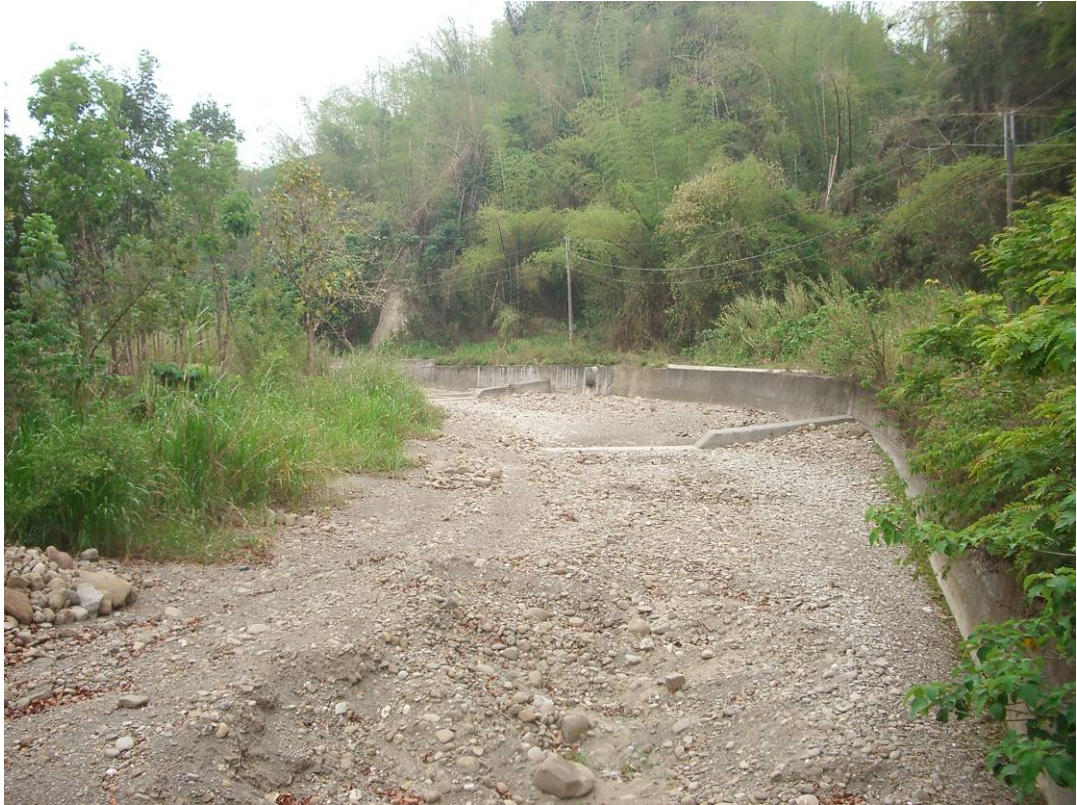
圖 7 西勢坑(13 鄰)下游溪流現況

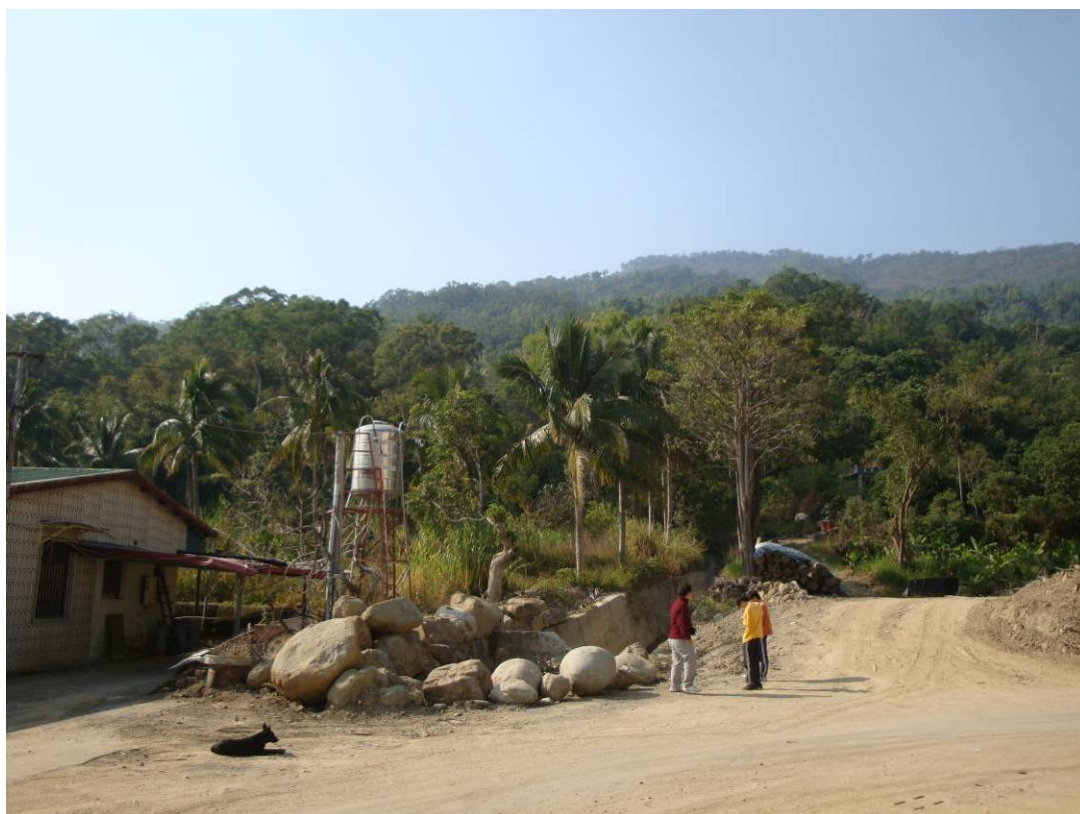
圖 6 新興路(20 鄰)：土石流潛勢溪流(DF012)再次發生，掩埋下游溝渠、道路(已清理)

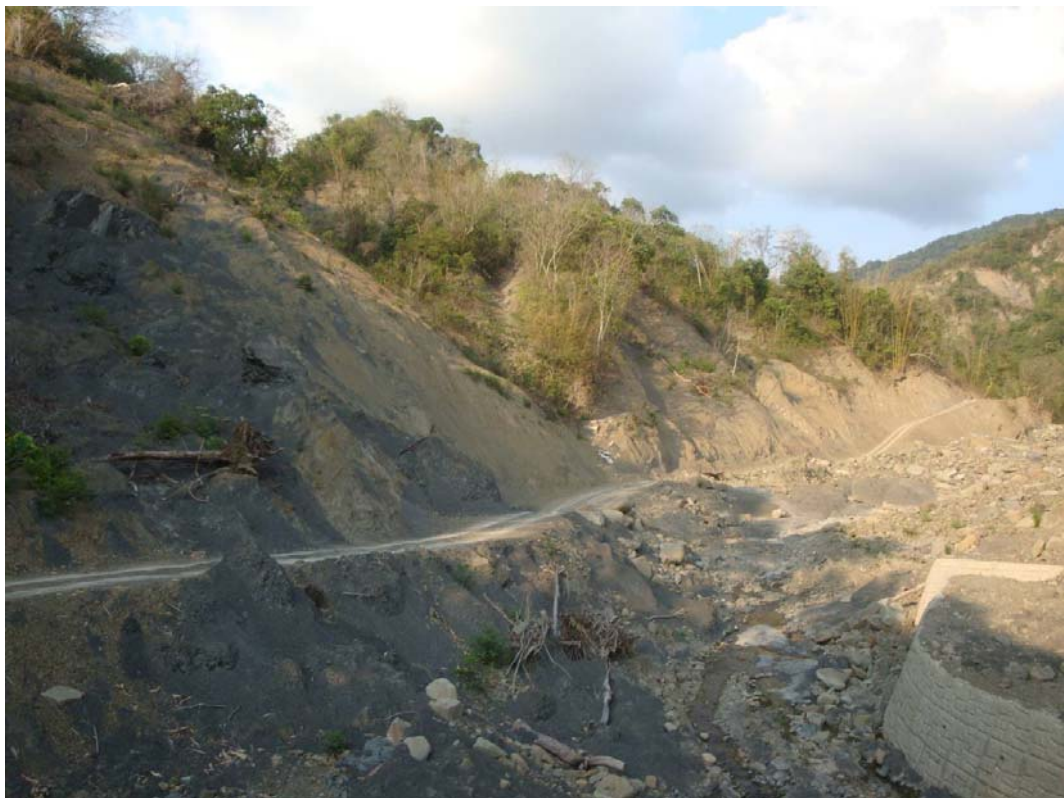
圖 3 班芝埔溪上游崩坍及淤積情形

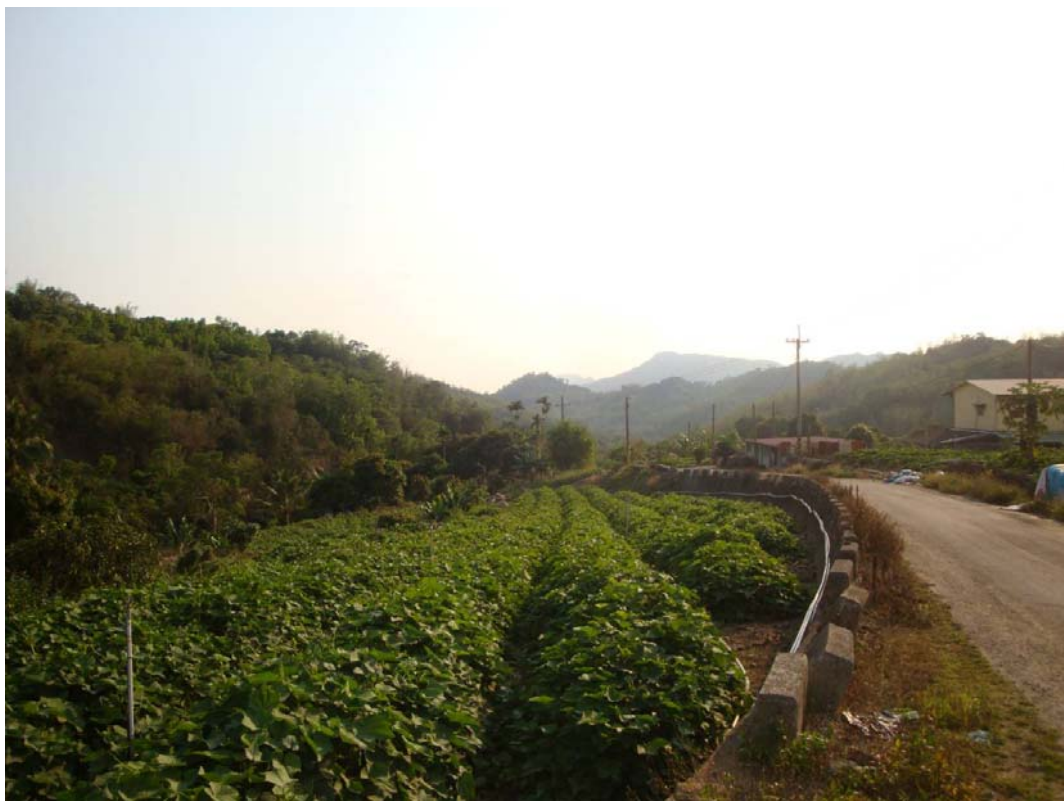
圖 4 班芝埔溪兩岸民宅位處地勢較高之階地
