98 年莫拉克颱風重大土石災例最速報

嘉 義 縣—梅山鄉太和村

98 年莫拉克颱風-嘉義梅山-013

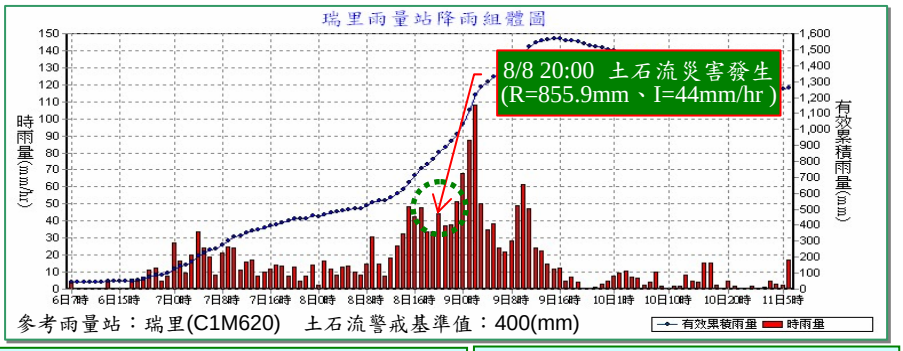
- ❖災區位置：梅山鄉太和村
  (蛤里味部落太和國小)
  (位於嘉 169 線 4K 處)
- ❖災害發生時間：8 月 8 日 20 時 00 分
- ❖災害類型：土石流(嘉縣 DF008)
- ❖有效累積雨量：855.9mm

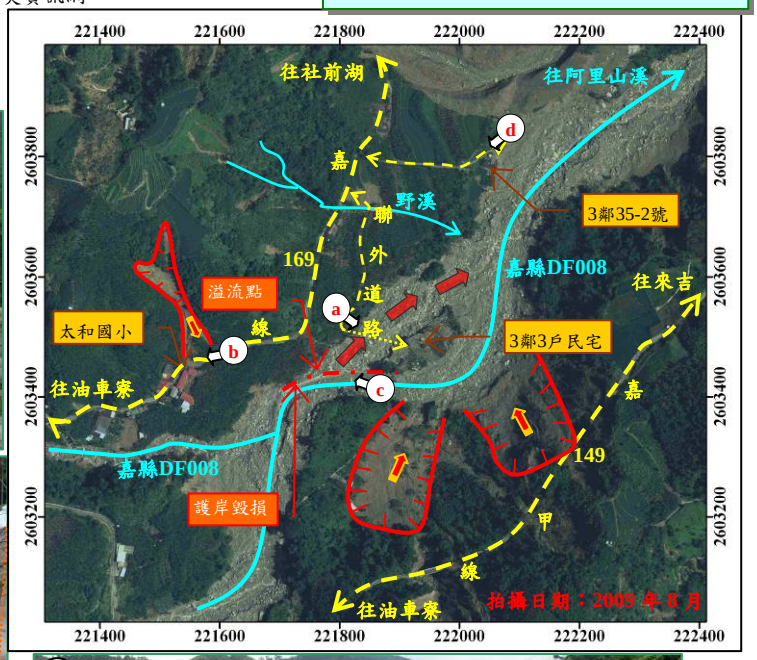
- ✓莫拉克颱風挾帶豪大雨，造成嘉縣 DF008 溪流兩側產生大面積崩塌，崩落土石伴隨大量洪水宣洩而下，造成既有護岸遭沖毀，土石流溢流改道，導致太和村 3 鄰民宅及農舍毀損，聯外道路亦遭土石流毀損約 100 公尺。太和國小亦因邊坡發生崩塌，掩埋了太和國小部分教室，並造成嘉 169 線中斷約 50m。
- ✓人員傷亡：無。 ✓房屋受損：6 棟。
- ✓道路阻斷：共約 150 公尺。
