# 莫拉克颱風災區非原住民地區聚落 安全評估

行政院莫拉克颱風災後重建推動委員會

民國 99 年 4 月

# 莫拉克颱風災區非原住民地區聚落安全評估報告

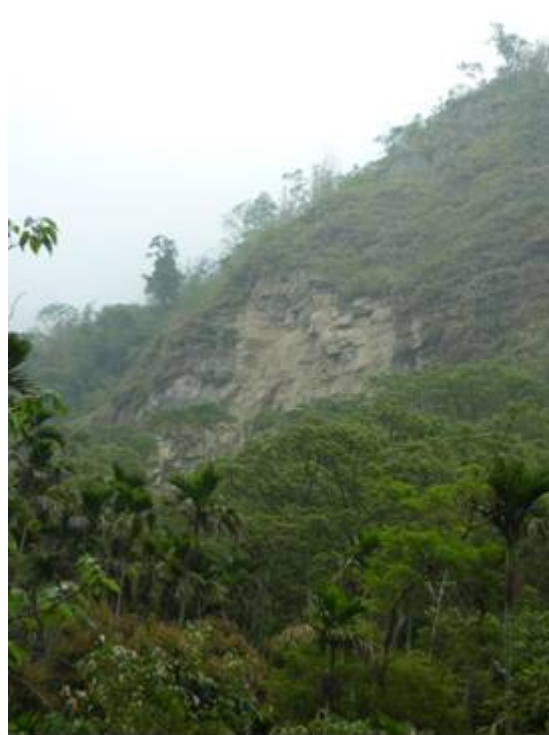
上方邊坡為順向坡有自由端出露

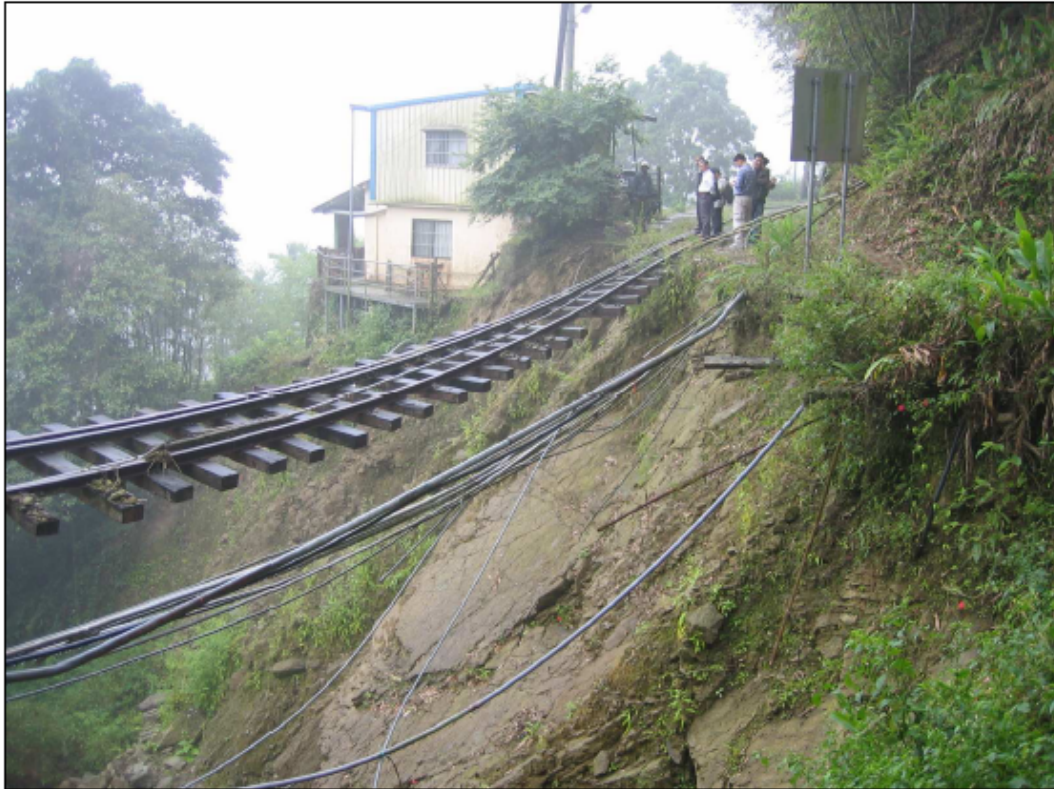
照片說明：地表逕流集中沖蝕，造成鐵路路基流失。

本次現勘以目測為主，建議仍需注意崩塌地及坑溝之發展。

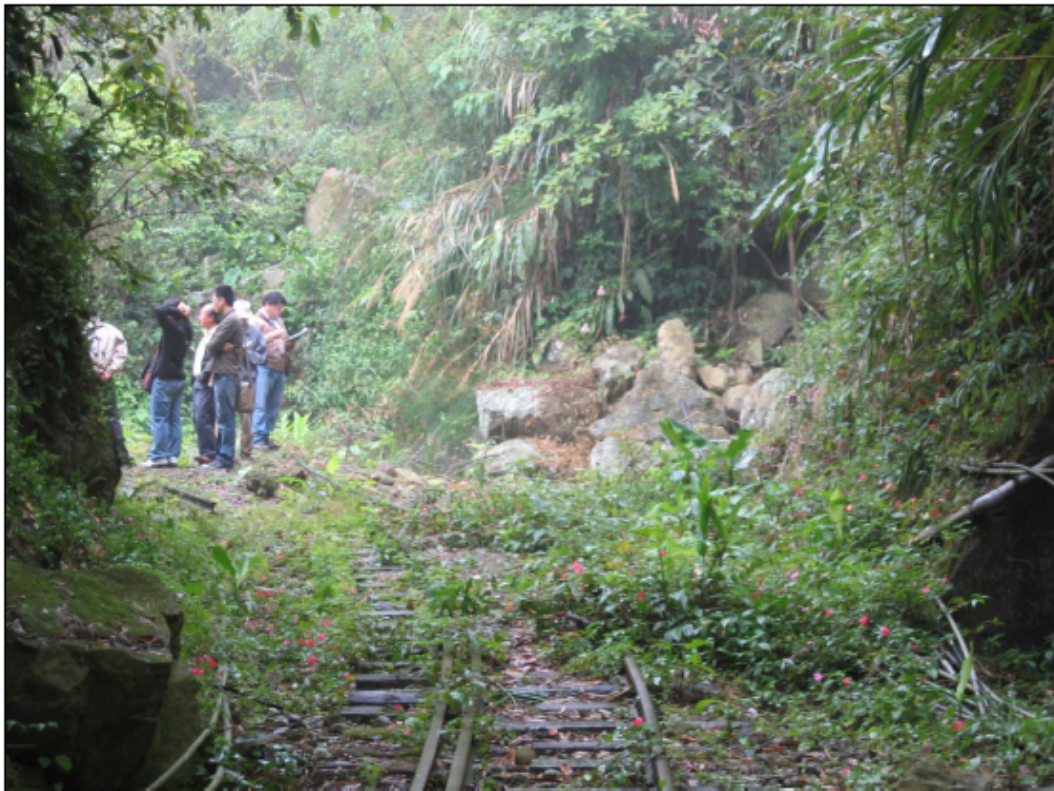
照片說：鐵路上邊坡崩塌，造成路面掩埋及流失，危及周邊住家安全。

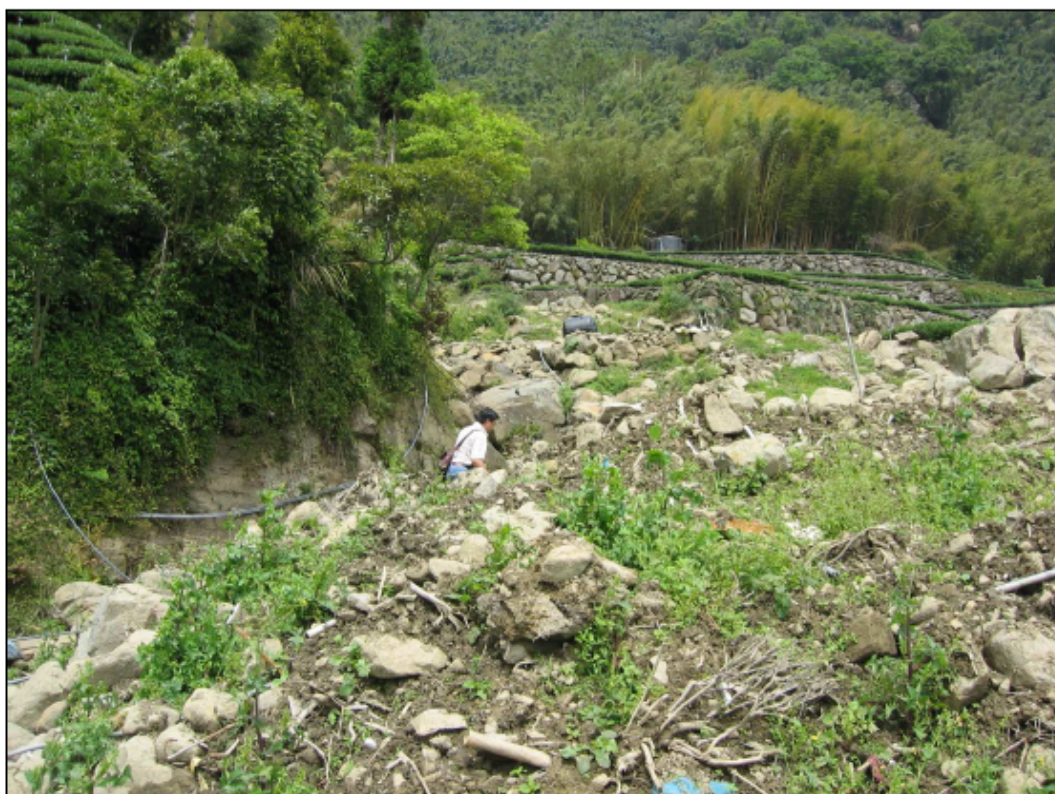
照片說明：房舍上邊坡正後方，野溪發生土石流，河道轉彎。

旱季無立即危險，雨季或暴雨期建議居民撤離。

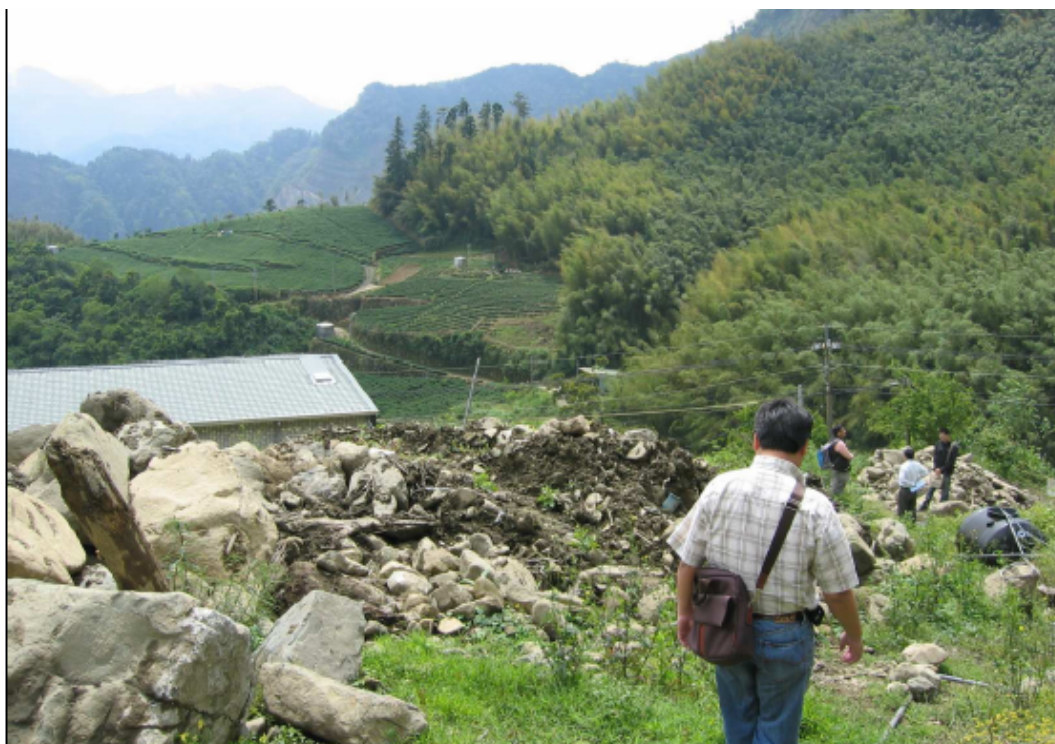
照片說明：上邊坡河道流向房舍，前期土石淤積清除堆置地面，更形危險。

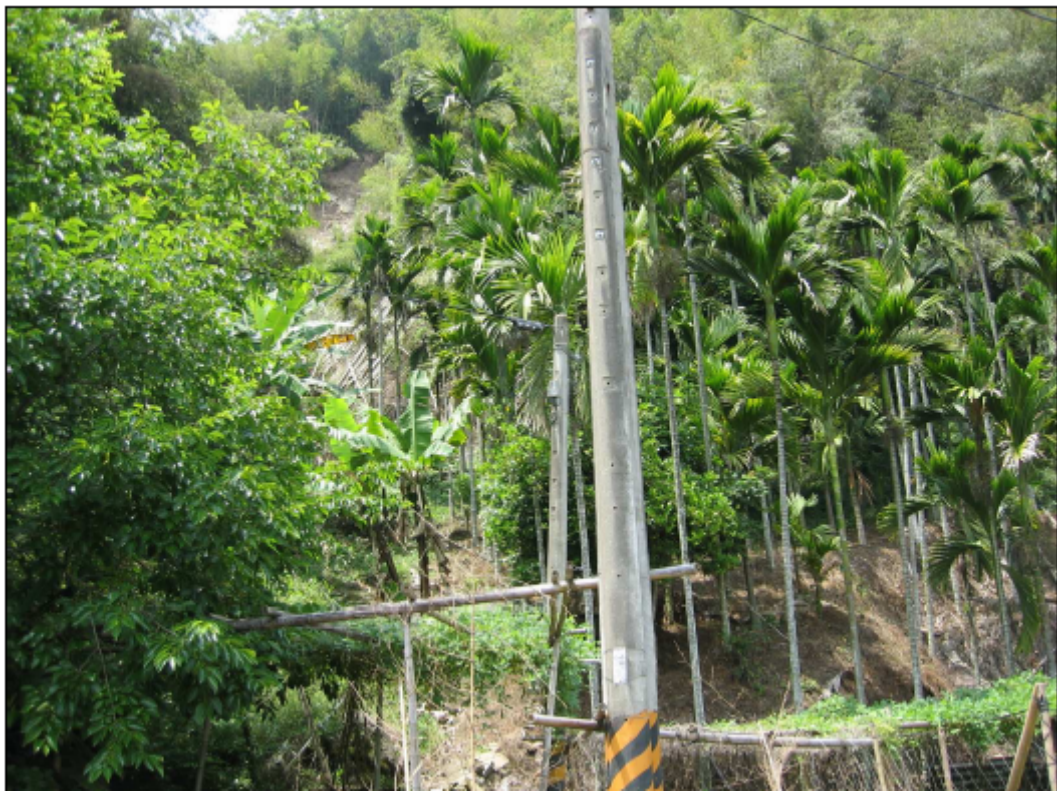
照片說明：梅山鄉太和村 3 鄰 37 號房舍後方右側坑溝明顯崩塌。

蛤里味 3 鄰 8-3 號及其周邊與 25 號建築物等本次調查點，均未發現明顯災害跡象。3 鄰 37 號建築物右後方上邊坡溪溝崩塌及 37-2 號下邊坡崩塌，經有效整治後，應可繼續居住。

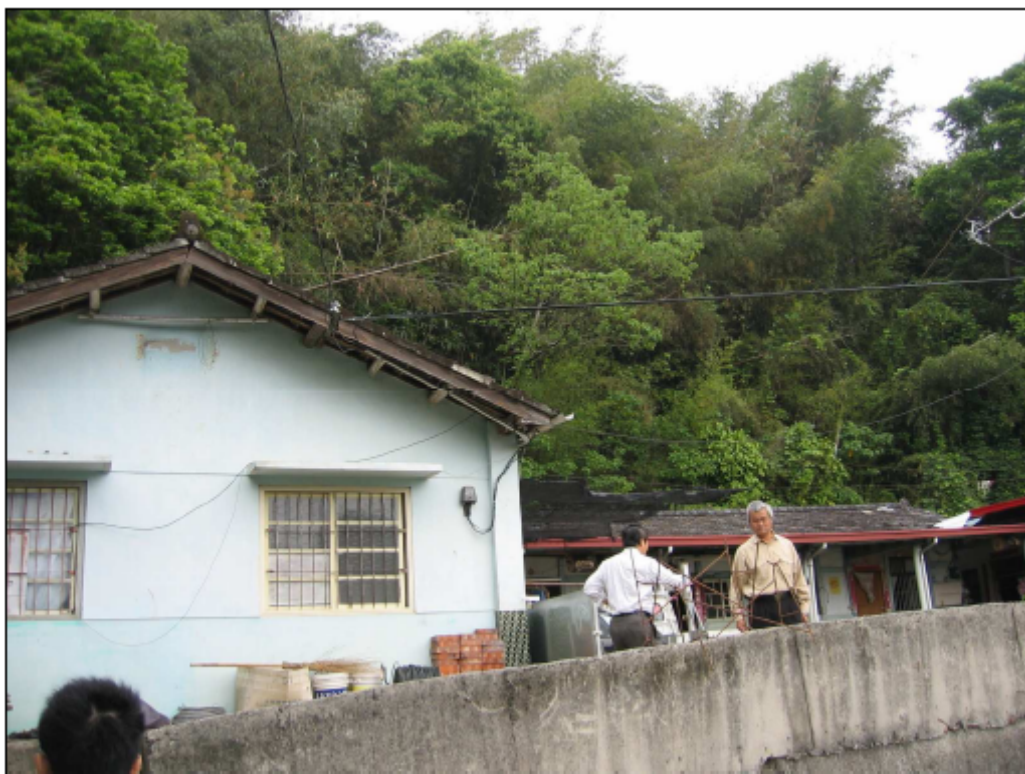
朕米糕 9 鄰 16 號位於東向坡地上，建築物上邊坡坡腳變形凸出，擠壓房屋，造成房舍牆面與基礎變形破損。房舍上邊坡仍有小規模崩塌現象發生，存在竹木傾斜倒塌等現象。現地照片及說明如圖 1。

本調查點建築物已發生嚴重變形與破損，後方上邊坡崩塌作用持續進行中，評估原居地為不安全狀態。

照片說明：16 號建築物後方上邊坡陡峭，樹木雜亂，坡腳突出變形。

建築物已嚴重變形，上邊坡崩塌作用仍進行中，原居地不安全，建議居民撤離。

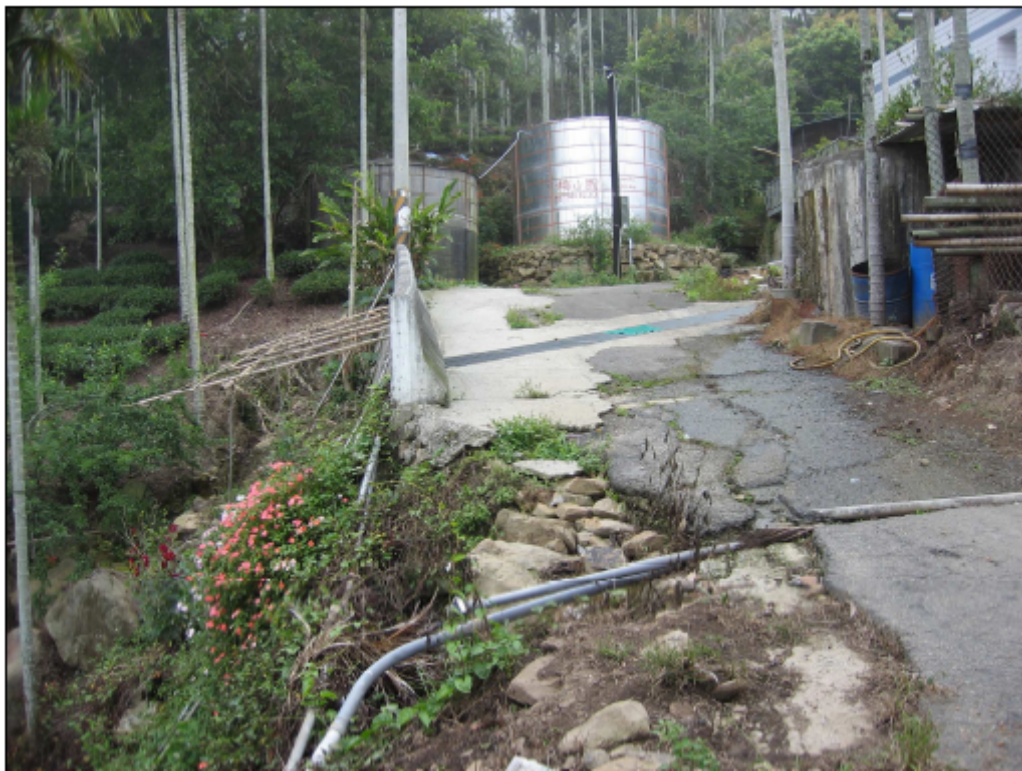
照片說明：9 鄰 8 號上邊坡地表逕流集中，匯入 8 號建物附近排水溝。

9 鄰 8 號上、下方排水設施需進行有效改善，避免地表逕流直接沖蝕邊坡及排水溢流。7-8 號應納入此一改善系統內。

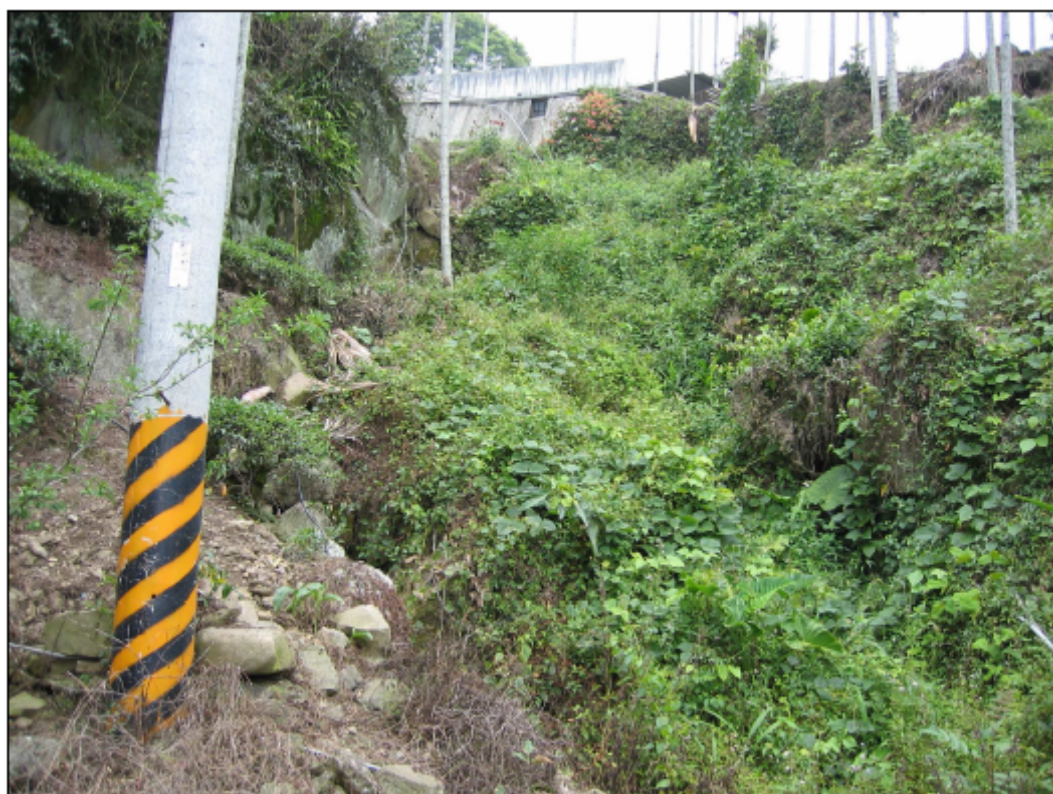
照片說明：9 鄰 8 號上邊坡地表逕流集中，匯入 8 號建物上方排水溝，並造成電表嚴重沖蝕。

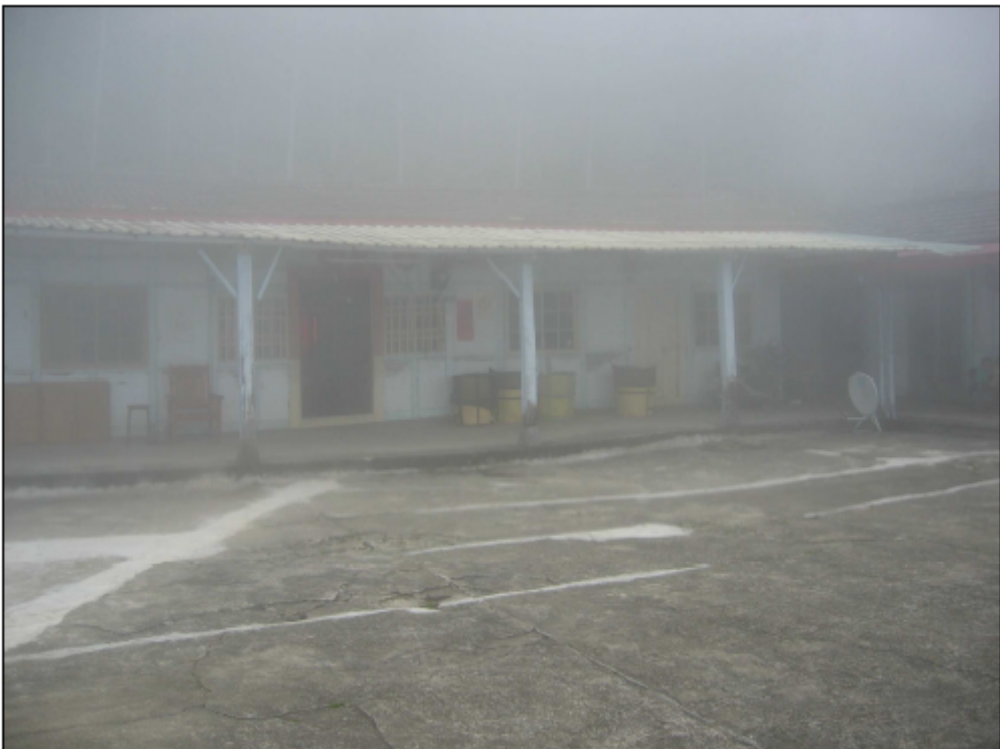
照片說明：8 鄰 4 號地表及建物周邊無明顯災害跡象。

建議居民自行注意居住環境之變化，發現明顯地坪破裂、房屋變形、排水設施損毀等狀況，應即反映，請專業人員協助解決。

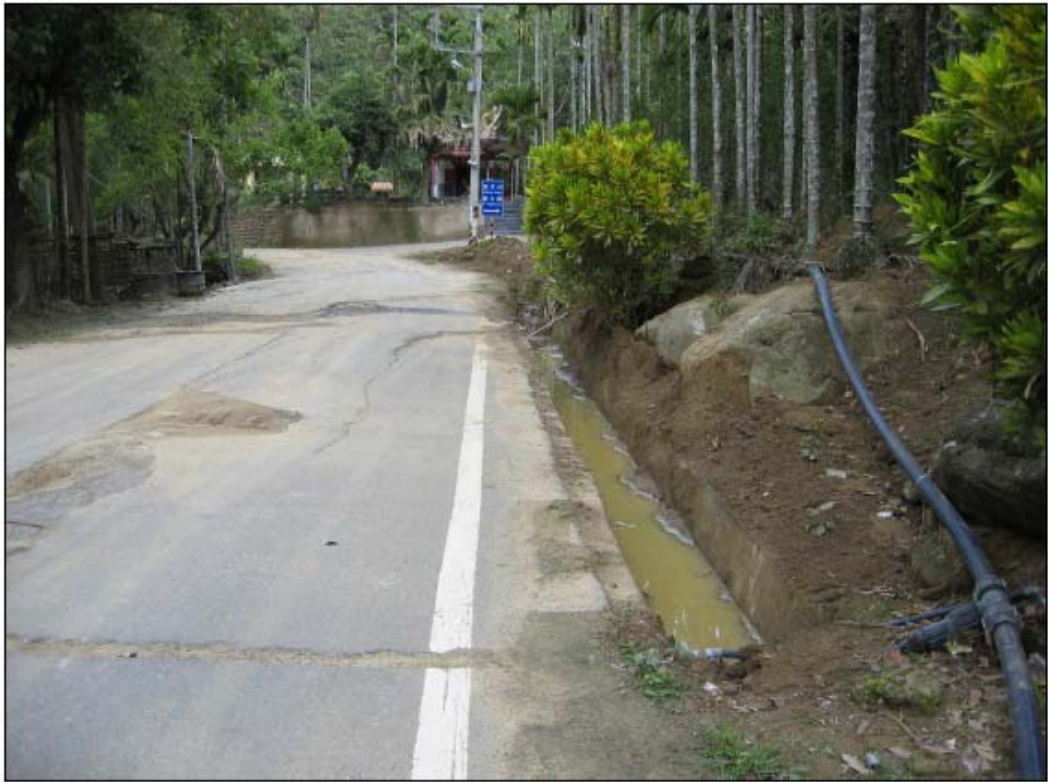
照片說明：野溪溢流水沿路面流至建築物周邊，造成淹水與土砂淤積。

建議儘速治理崩塌地及野溪。

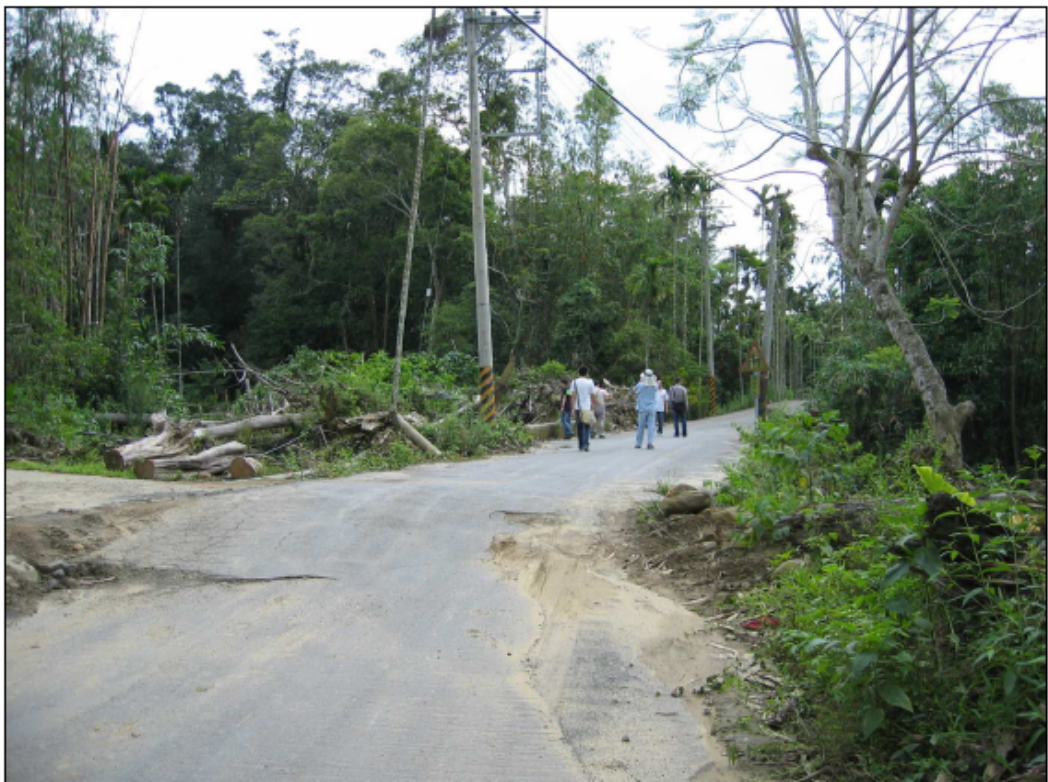
照片說明：野溪相函授漂流木堵塞，溢流水造成下方民宅淹水與土砂淤積。

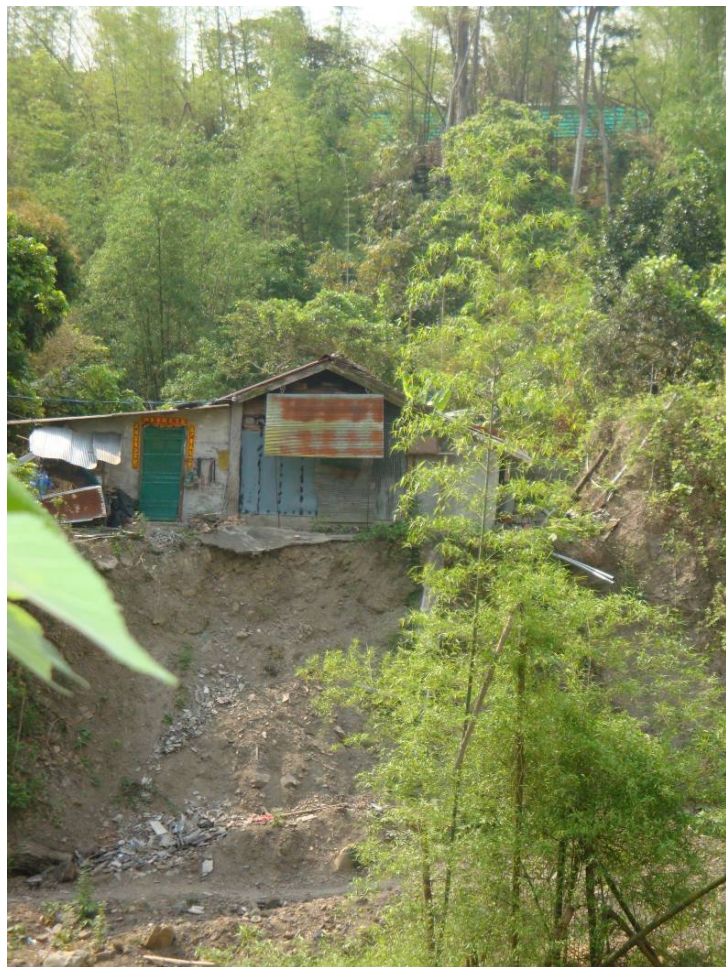
圖 4 鄰近溪畔建物基礎流失

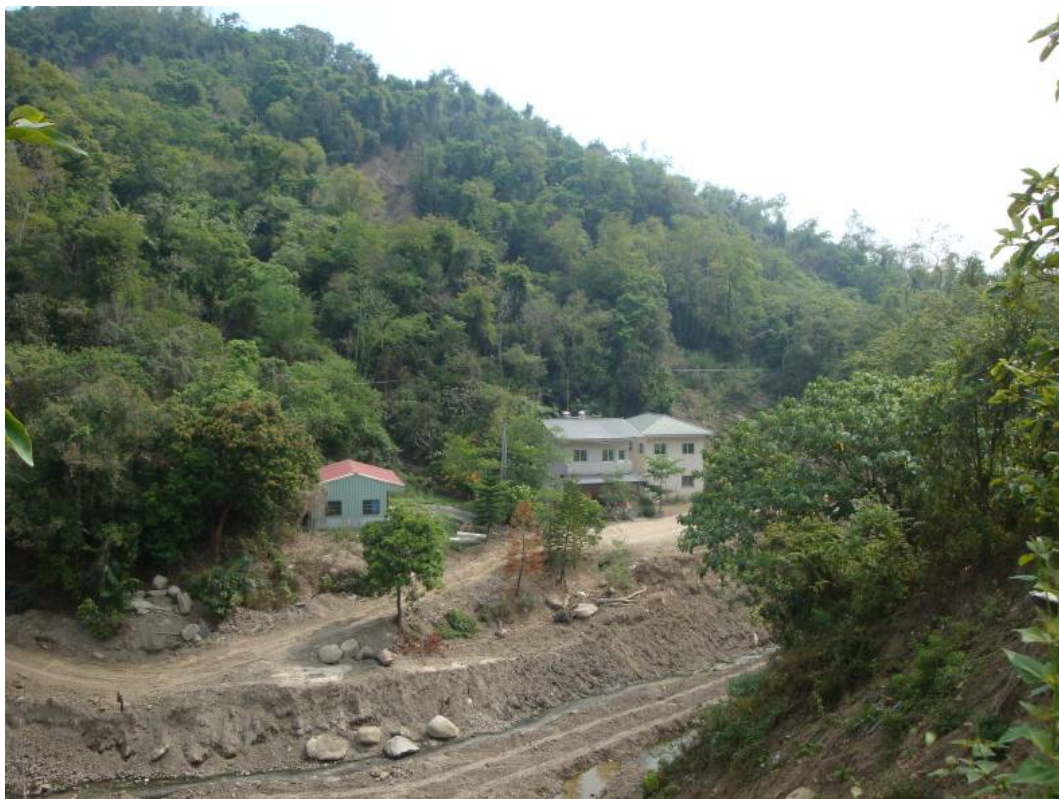
20鄰：紅水坑沿岸民宅，原居地不安全。

圖 5 紅水坑溪土石大量淤積造成 20 鄰屋舍淹埋

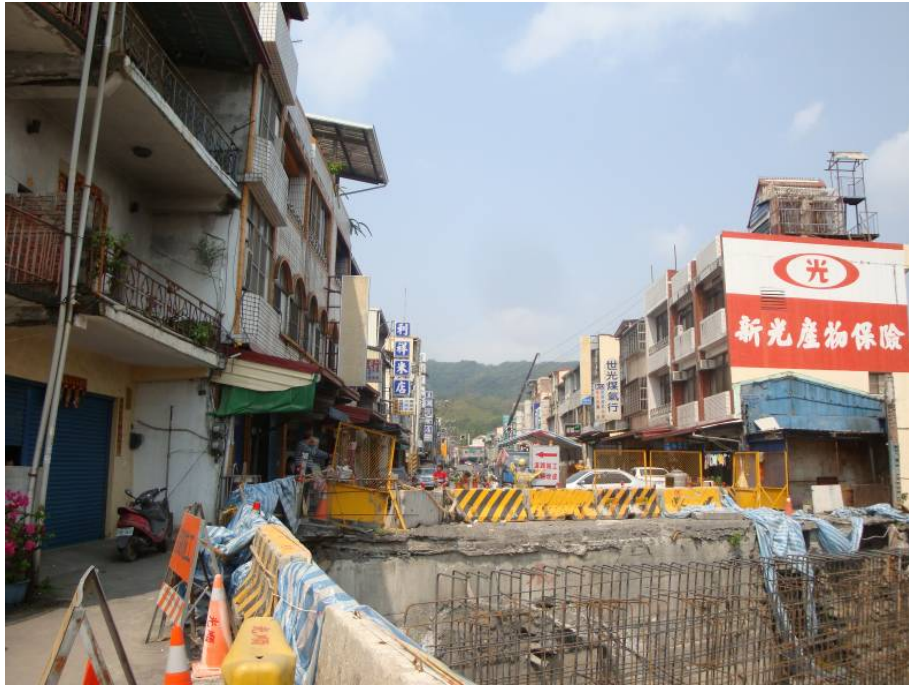
18、23鄰：位於河流攻擊岸，目前堤岸尚未修復，未來仍有淹水之虞，原居地不安全。

圖 3 六龜大橋目前仍在重建，18 及 23 鄰附近堤岸尚未修復

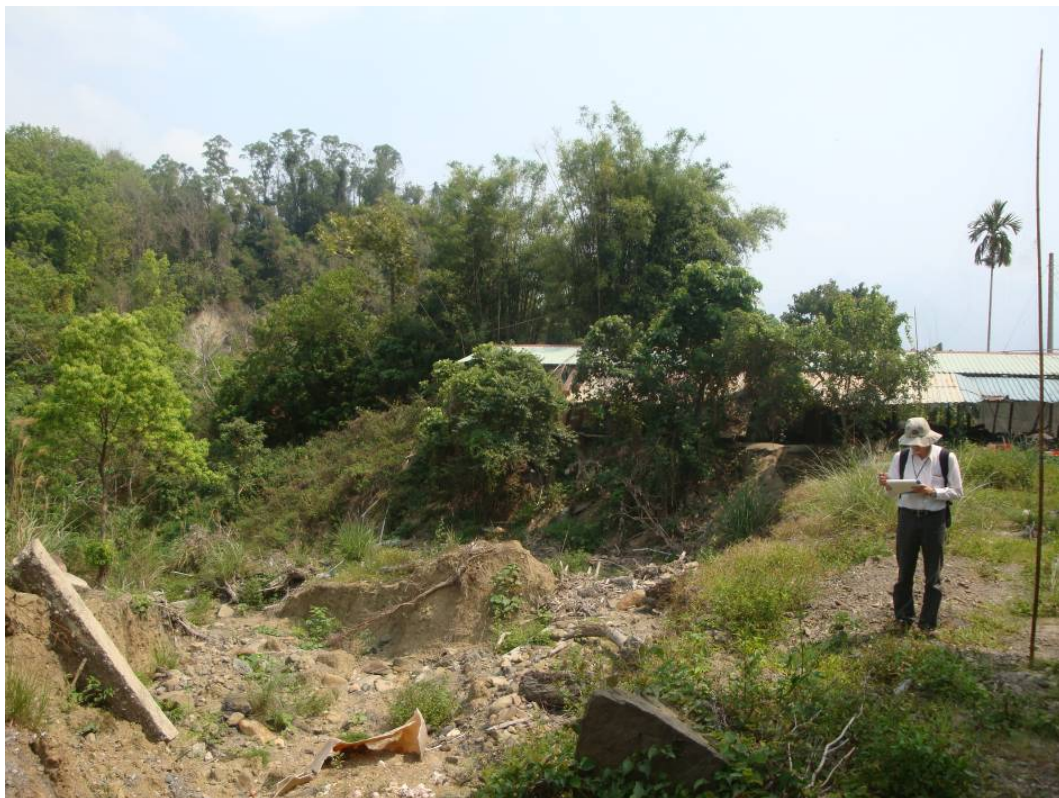
圖 6 土石大量淤積危及 15 鄰沿岸屋舍

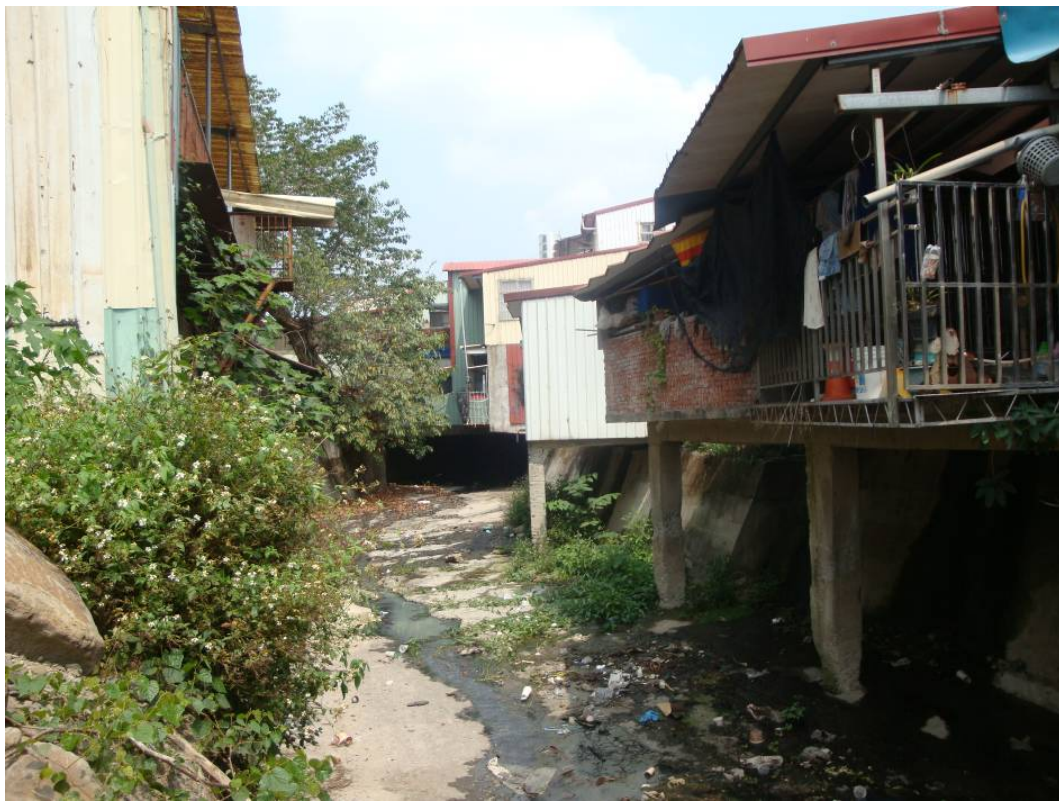
圖 9 下游 14 鄰民宅明顯佔用河道，導致河道淨高、淨寬不足

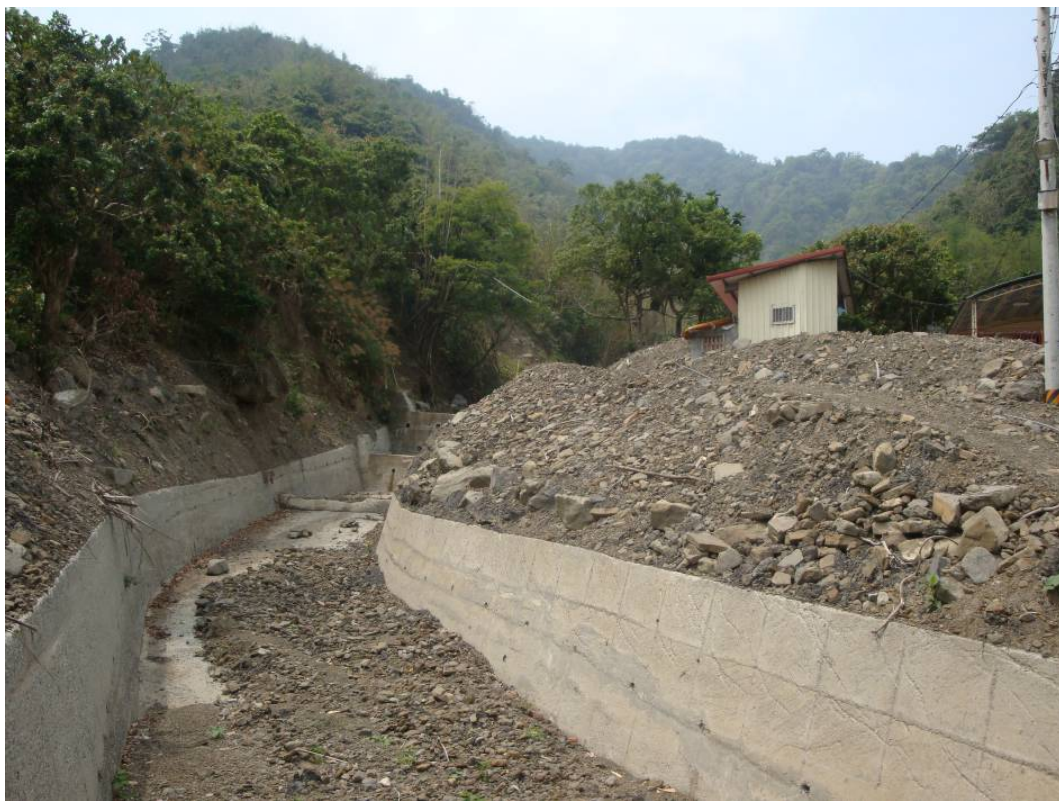
圖 10 木瓜坑河床明顯淤積，雖進行清淤，但土石量仍龐大

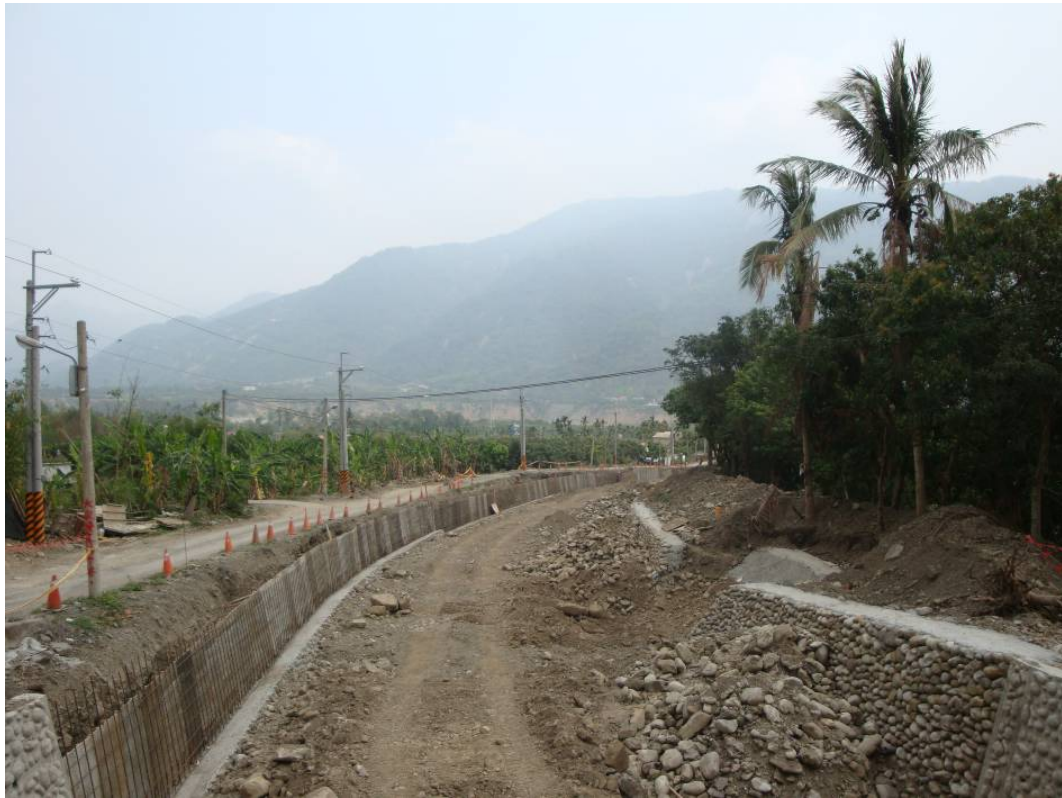
6、17、18鄰：柴頭溪雖已進行清淤，沿岸民宅仍有危險之虞。

圖 13 柴頭溪河床明顯淤積，雖進行清淤，但土石量仍龐大

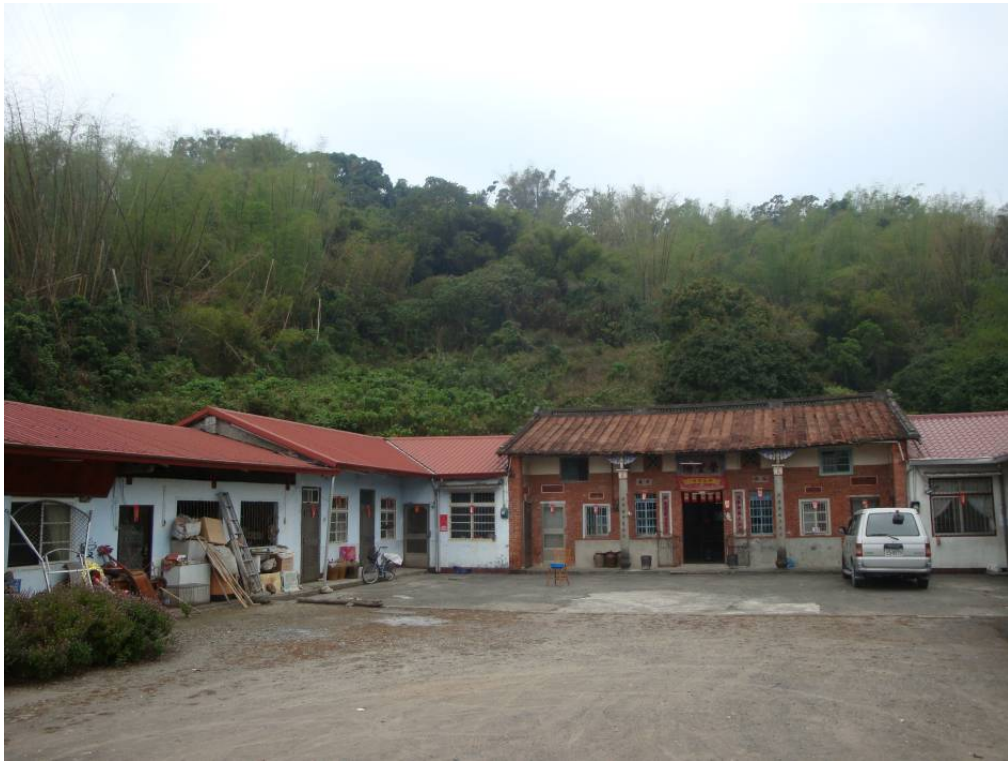
(1) 茶頂山(9鄰)：針對聚落後方之小規模崩坍，稍作整治即可，原居地安全。

圖 5 9 鄰民房後方之邊坡

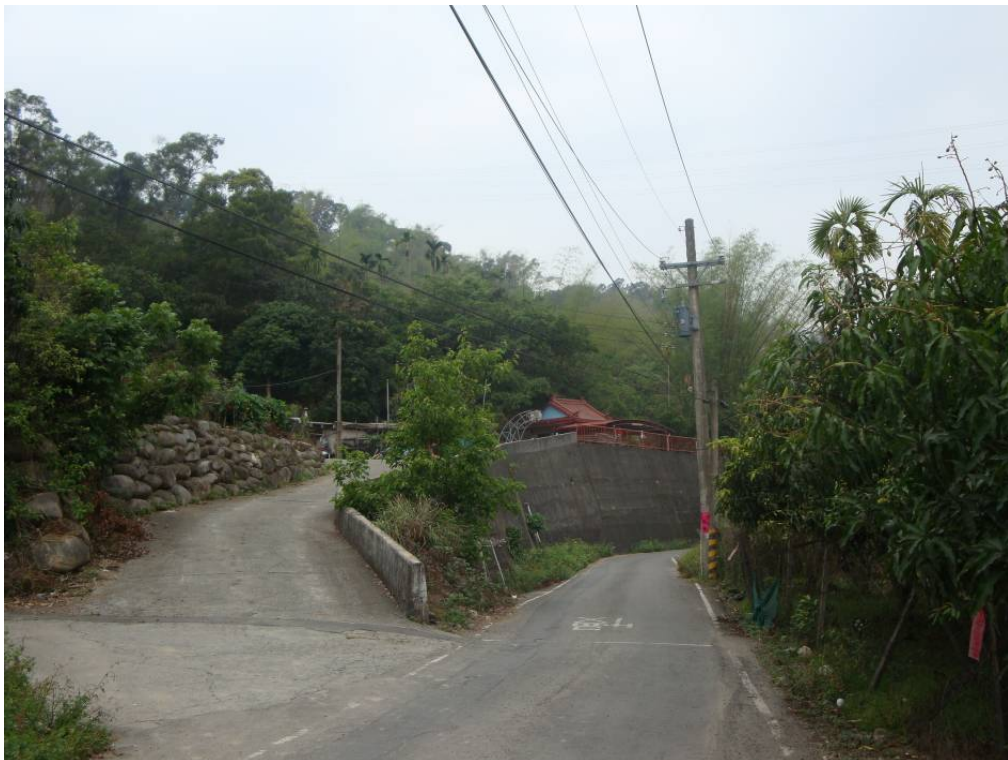
圖 6 9 鄰民房後方之邊坡

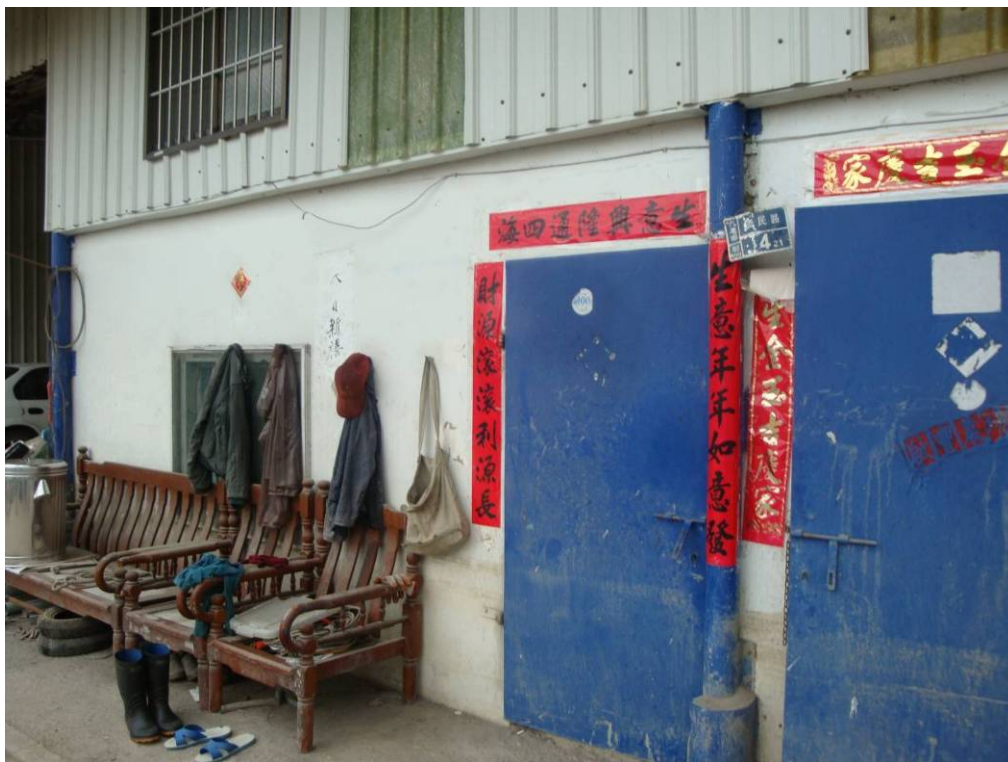
(2) 九兄弟~溪埔(1鄰)：因地勢較低且鄰近河川行水區，未來仍有淹水之虞，原居地不安全。

圖 7 1 鄰民房殘留淹水痕跡

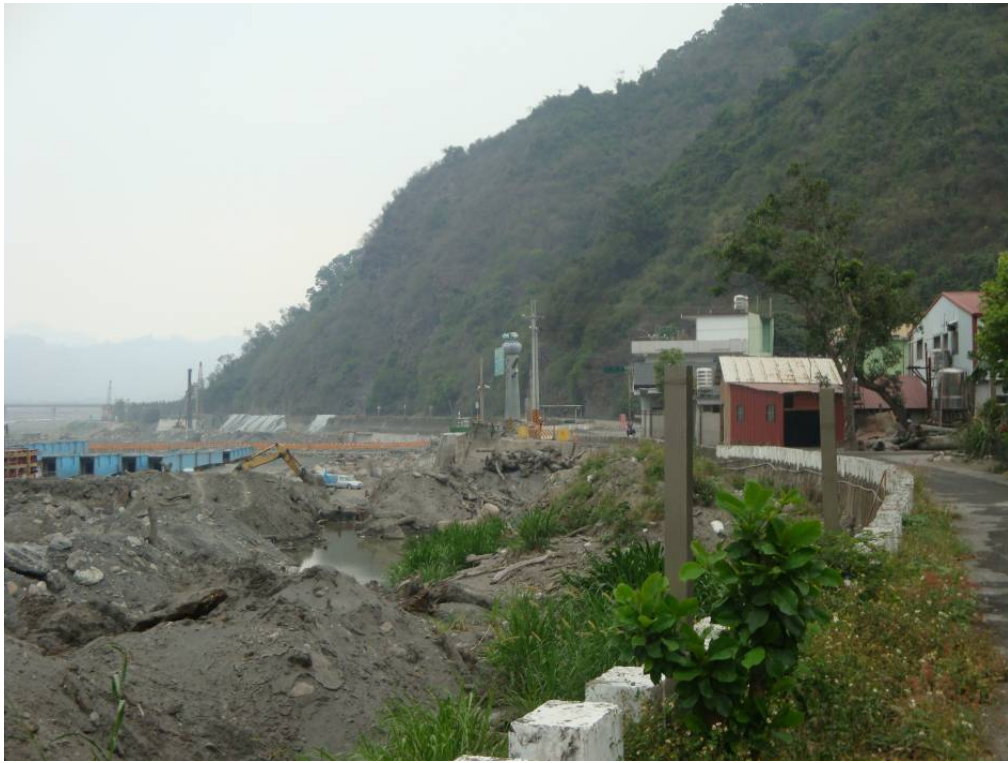
圖 5 1 鄰旁未清淤之河道

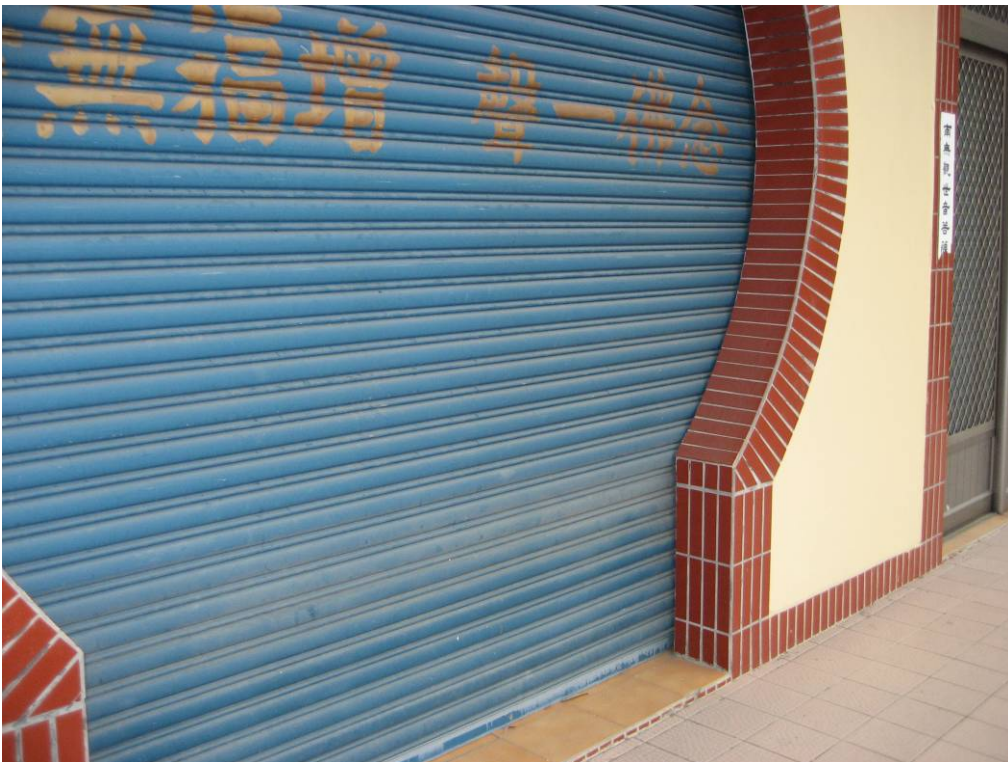
圖 6 1 鄰民房殘留淹水痕跡

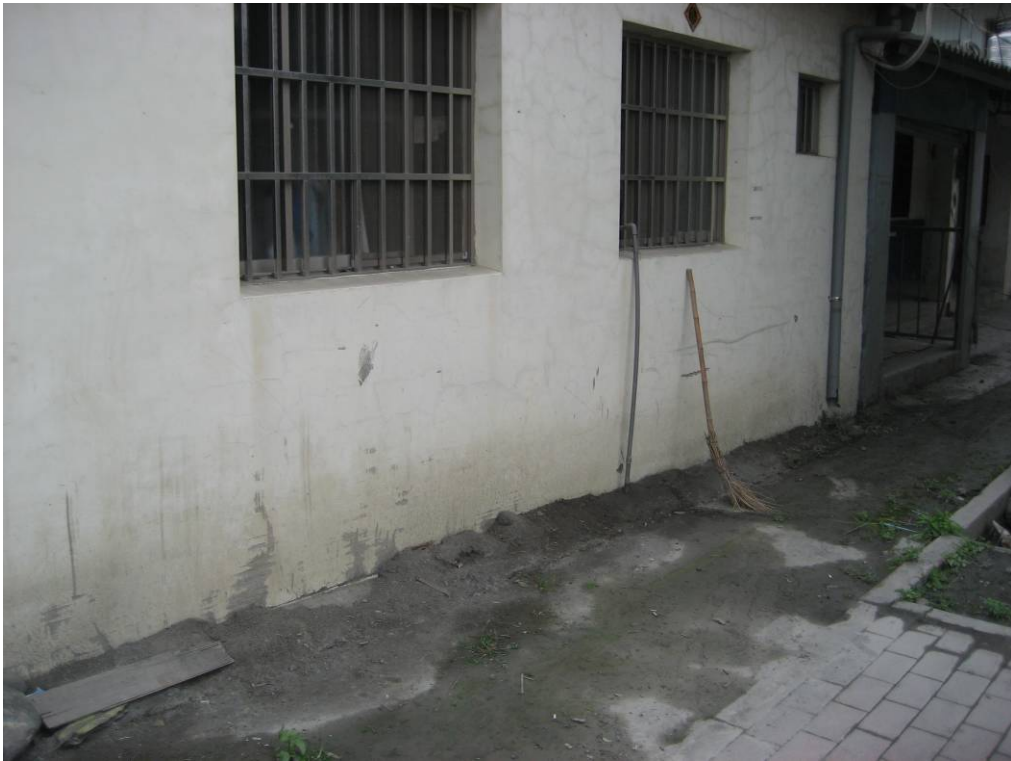
圖 7 2 鄰民房殘留淹水痕跡

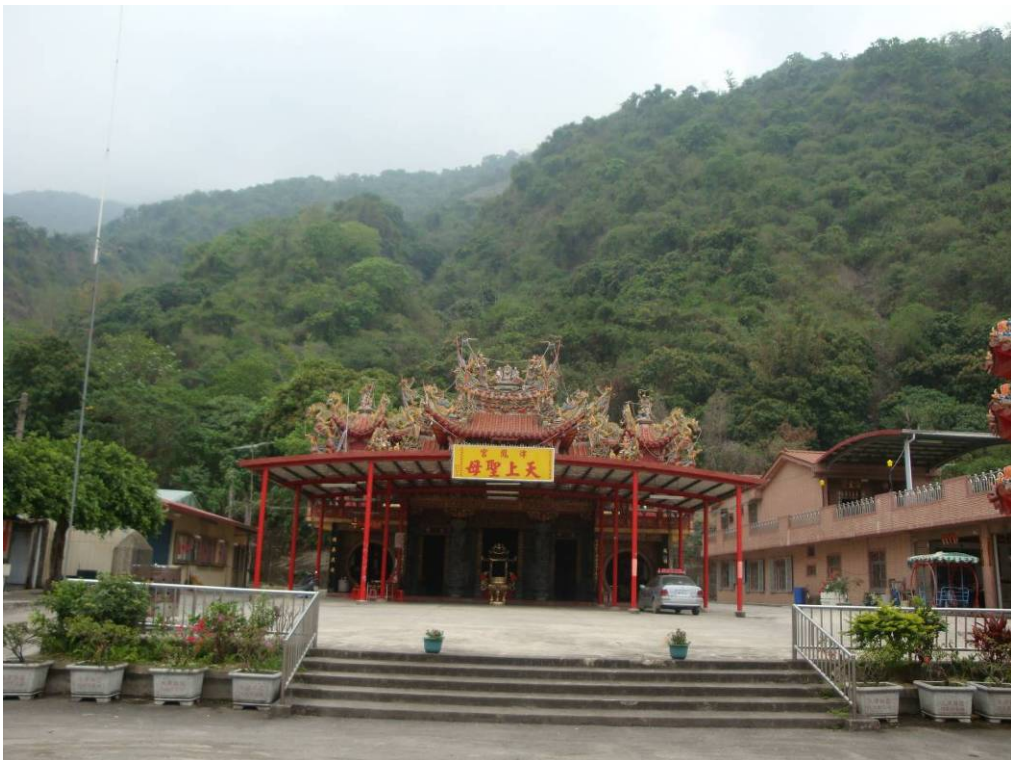
圖 8 5 鄰聚落民房(津鳳宮)後方之邊坡

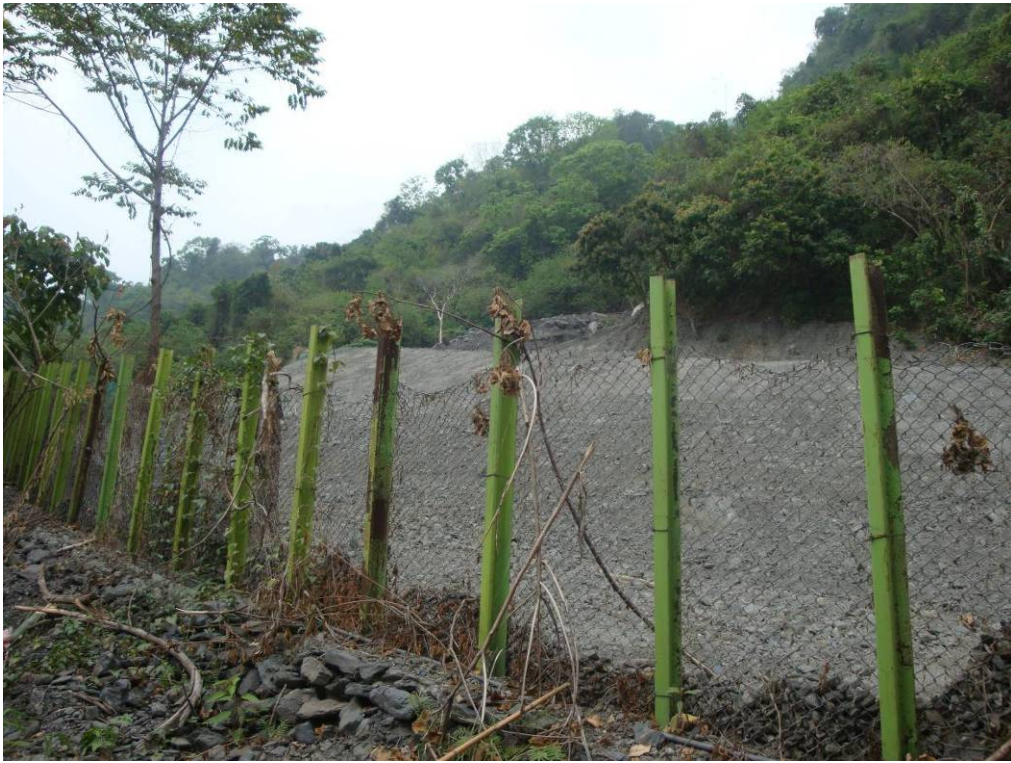
此區鄰近土石流潛勢溪流(DF046)，災害重覆致災性高，原居地不安全。

圖 9 5 鄰聚落民房(津鳳宮)後方之邊坡崩塌

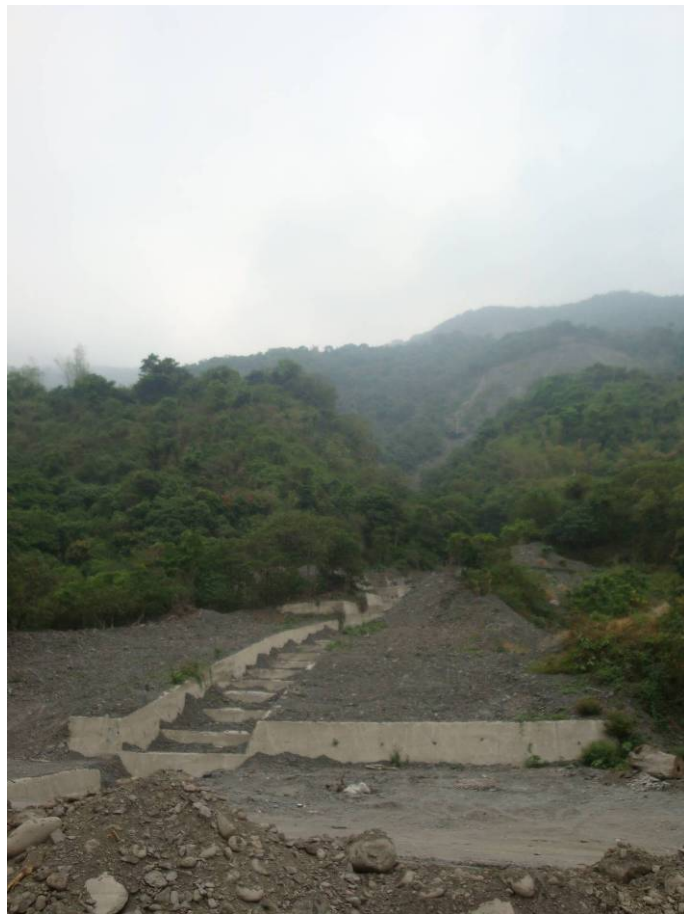
圖 10 6 鄰旁之土石流整治工程

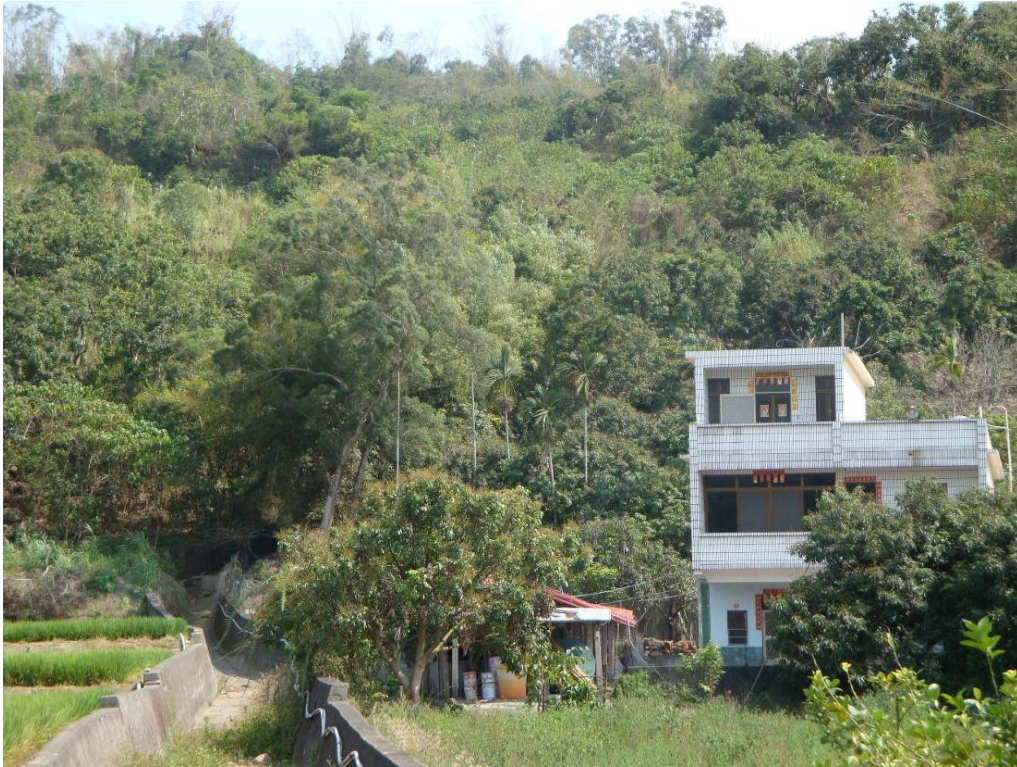
圖 4 寶隆村 11 鄰旁大排水溝
