# 莫拉克颱風災區非原住民地區聚落 安全評估

行政院莫拉克颱風災後重建推動委員會

民國 99 年 4 月

# 莫拉克颱風災區非原住民地區聚落安全評估報告

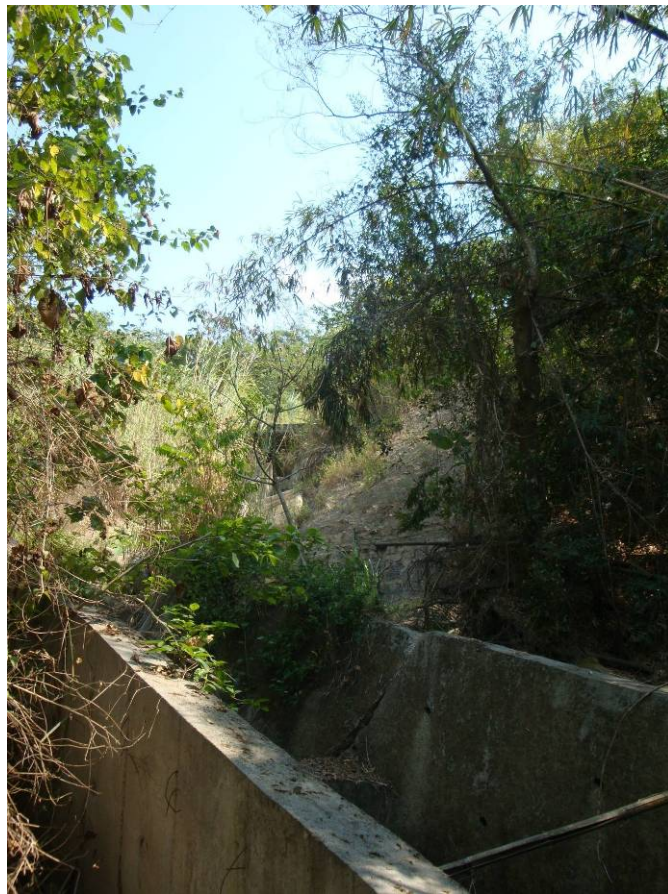
圖 5 寶隆村 11 鄰旁大排水溝因土石崩落而淤積

6鄰及11鄰：此區鄰近陳寶坑溪，為地勢較高之河階地，當大雨來時即使因排水不及以致淹水，然雨勢減緩時，積水立即退去流入地勢較低之陳寶坑溪中，在安全上並無立即危險。建議改善排水渠道設計，加大排水能量，可有效防止及控制淹水情況；另外，高128縣道道路邊坡應進行擋土牆或植生護坡，以防止土石因大雨而崩落堵塞排水系統。

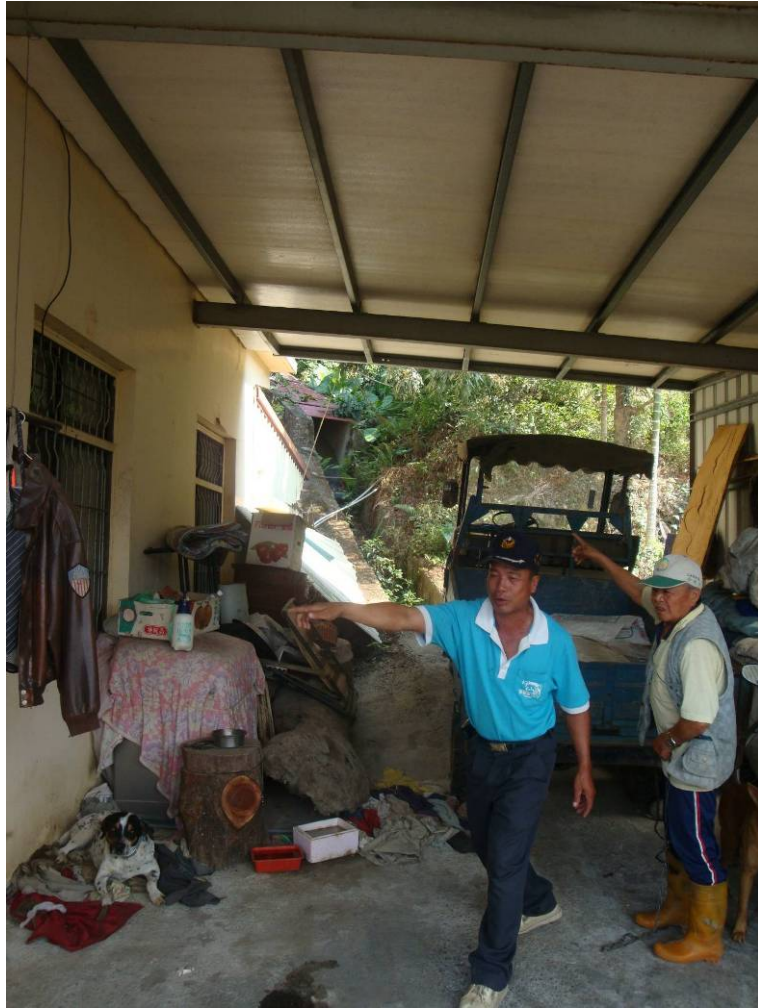
圖 6 因後方道路排水溝排水不良至路面逕流漫入寶隆村 6 鄰民房，且路面有湧水現象

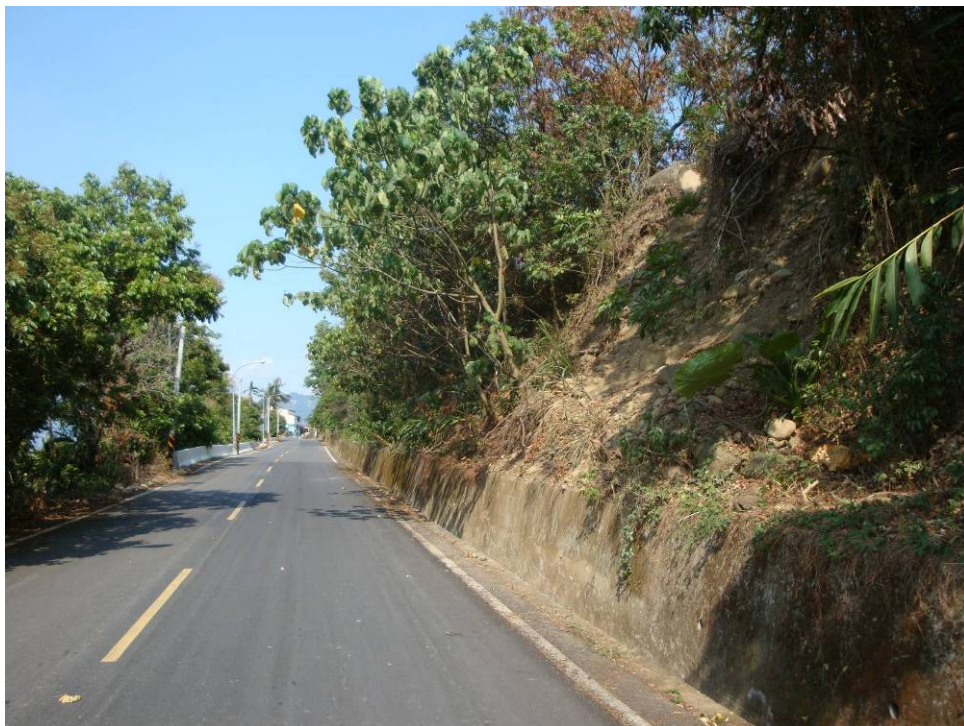
圖 8 高 128 縣道排水溝設計不良無法有效排水

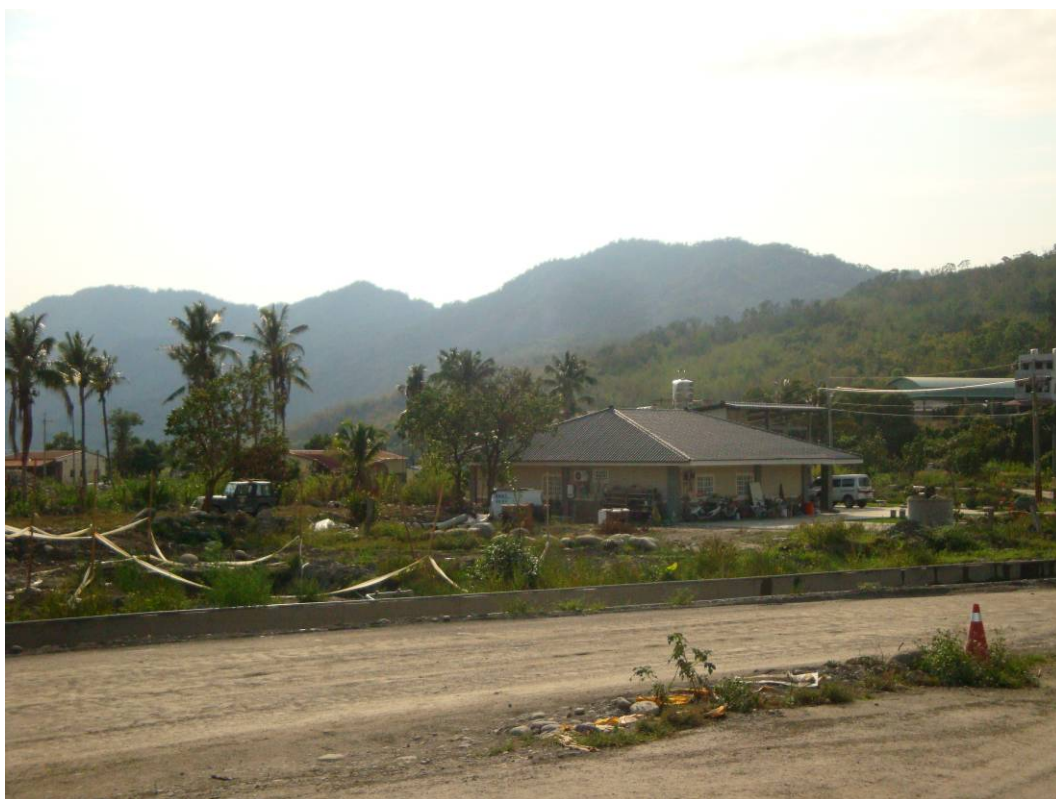
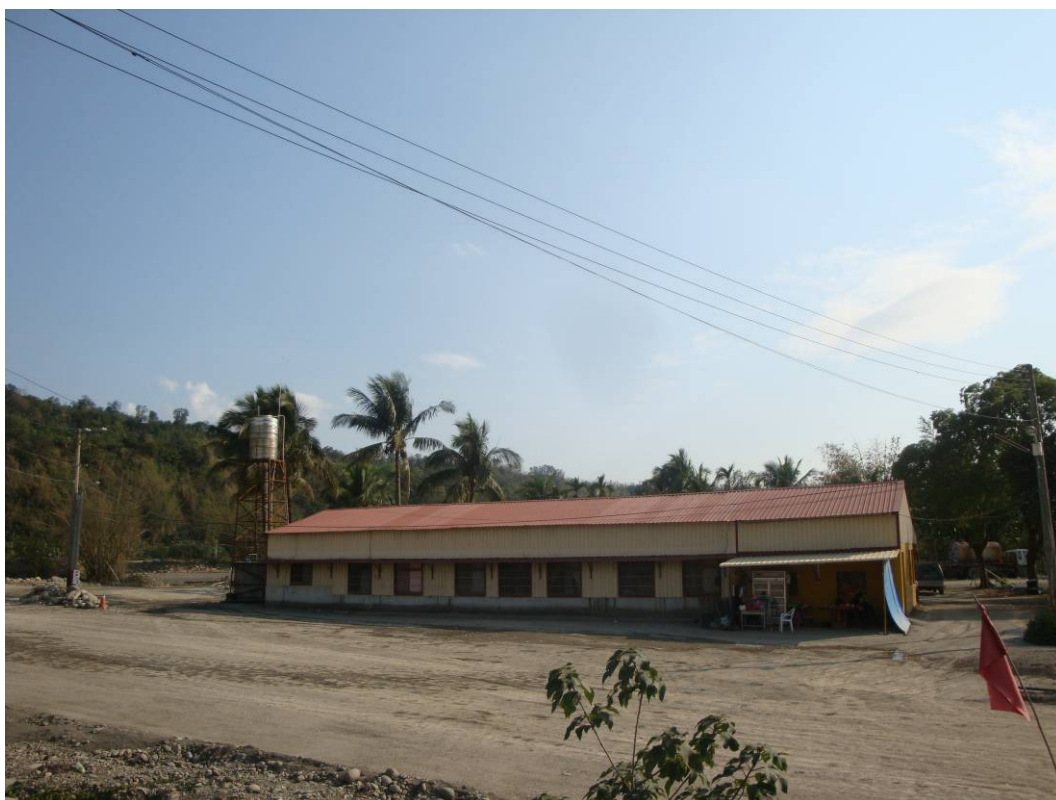
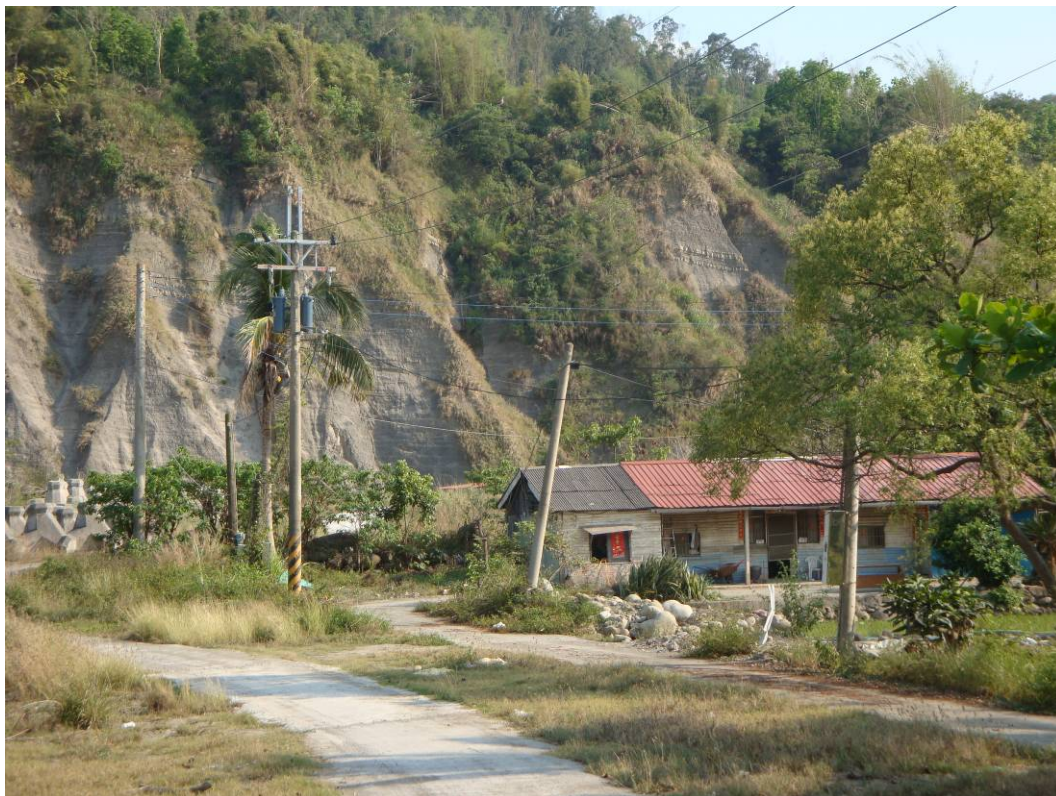
- (1) 中園路(4 鄰)、田寮巷(8 鄰)：由於河床顯著淤高，目前堤岸並未明顯補強，未來仍有淹水之虞，原居地不安全，惟可採工程進行整治。
- (2) 新興路(19、20 鄰)：DF012 及 9 鄰之土石流影響區附近民宅，原居地不安全，惟上述區域可採工程方法進行整治。

圖 3 中園路(4 鄰)、田寮巷(8 鄰)民宅均嚴重淹水，部分民宅遭土石掩埋

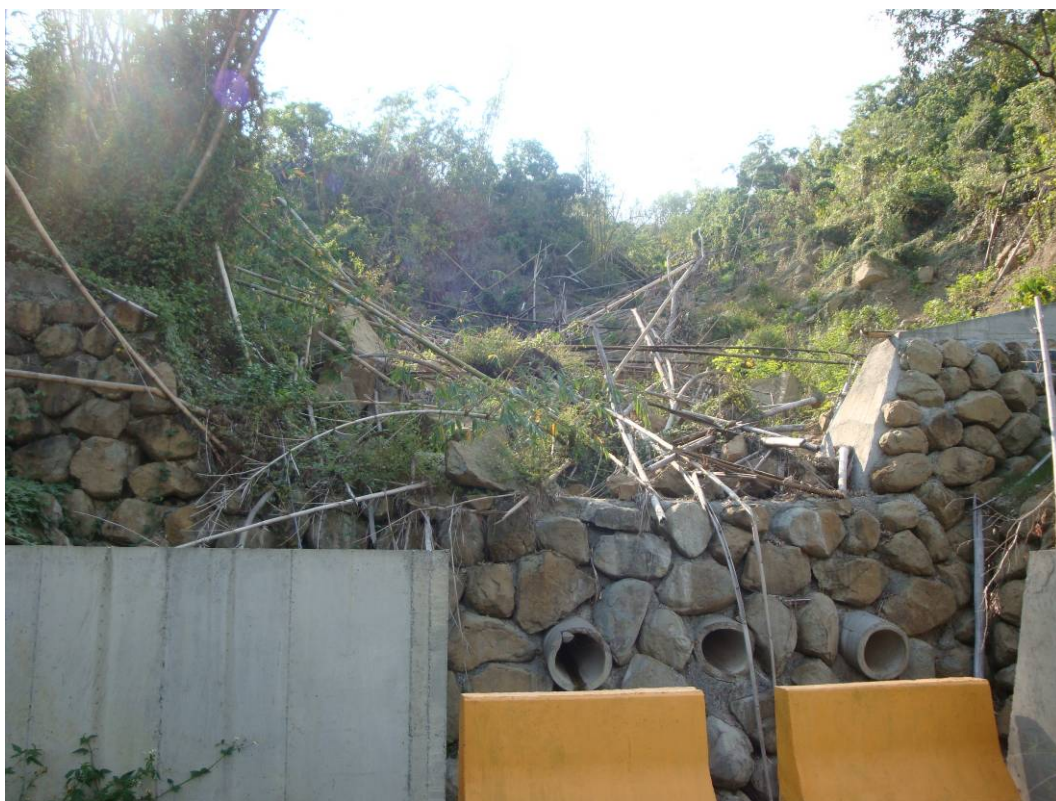
圖 8 土石流潛勢溪流(DF012)上游多處崩塌

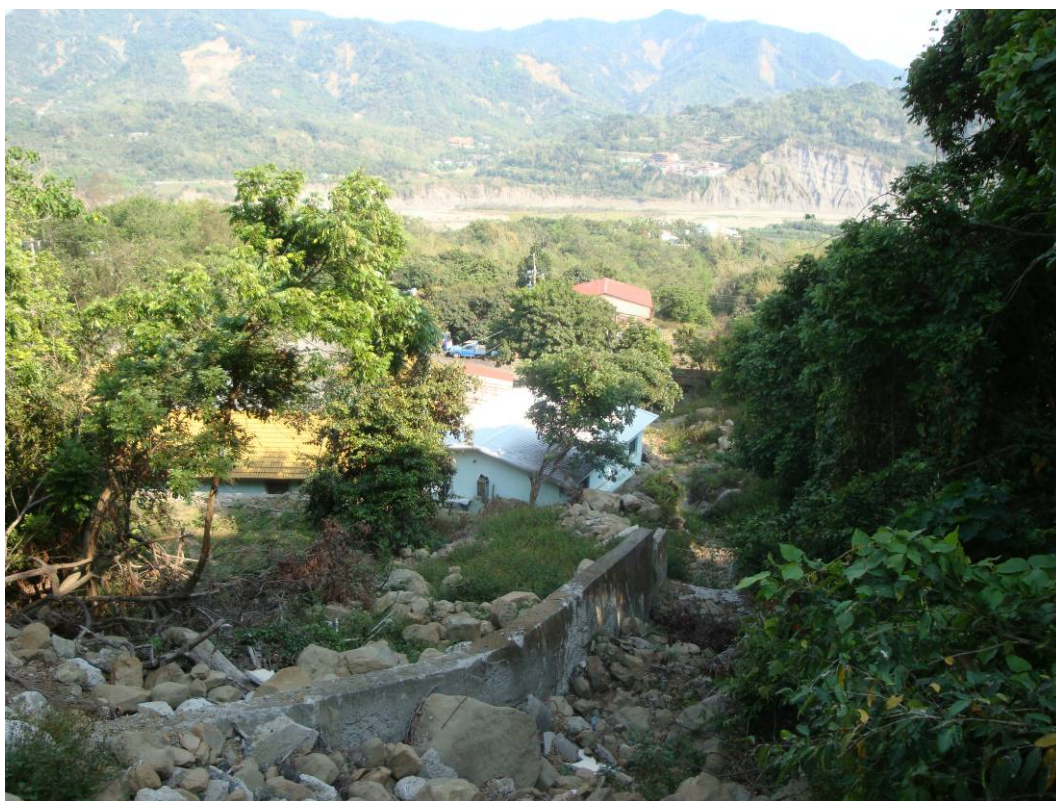
圖 10 19 鄰民宅附近之土石流溪流淤積情形

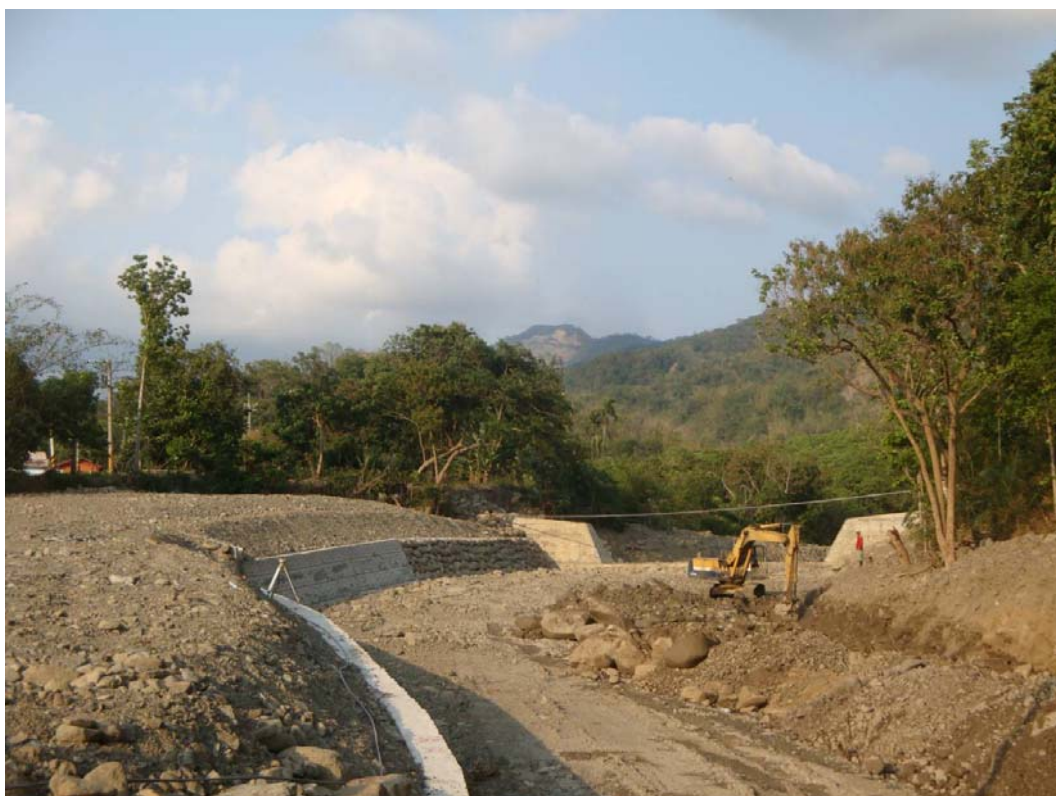
圖 5 班芝埔溪目前疏浚情形
