# 莫拉克颱風災區非原住民地區聚落 安全評估

行政院莫拉克颱風災後重建推動委員會

民國 99 年 4 月

# 莫拉克颱風災區非原住民地區聚落安全評估報告

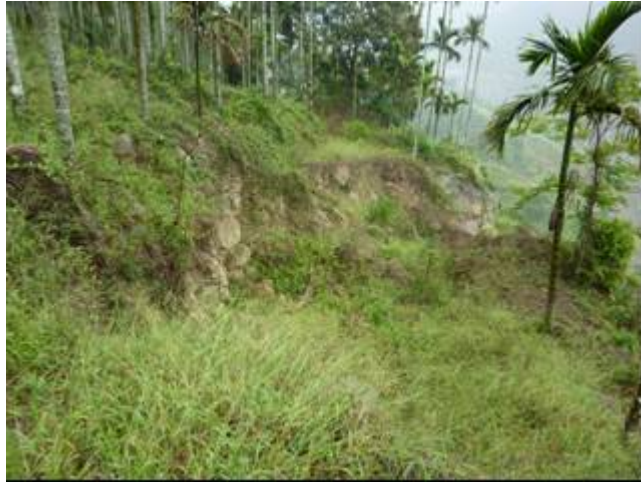
下邊坡圓弧式滑動-1

建議複評進一步詳細調查、評估。

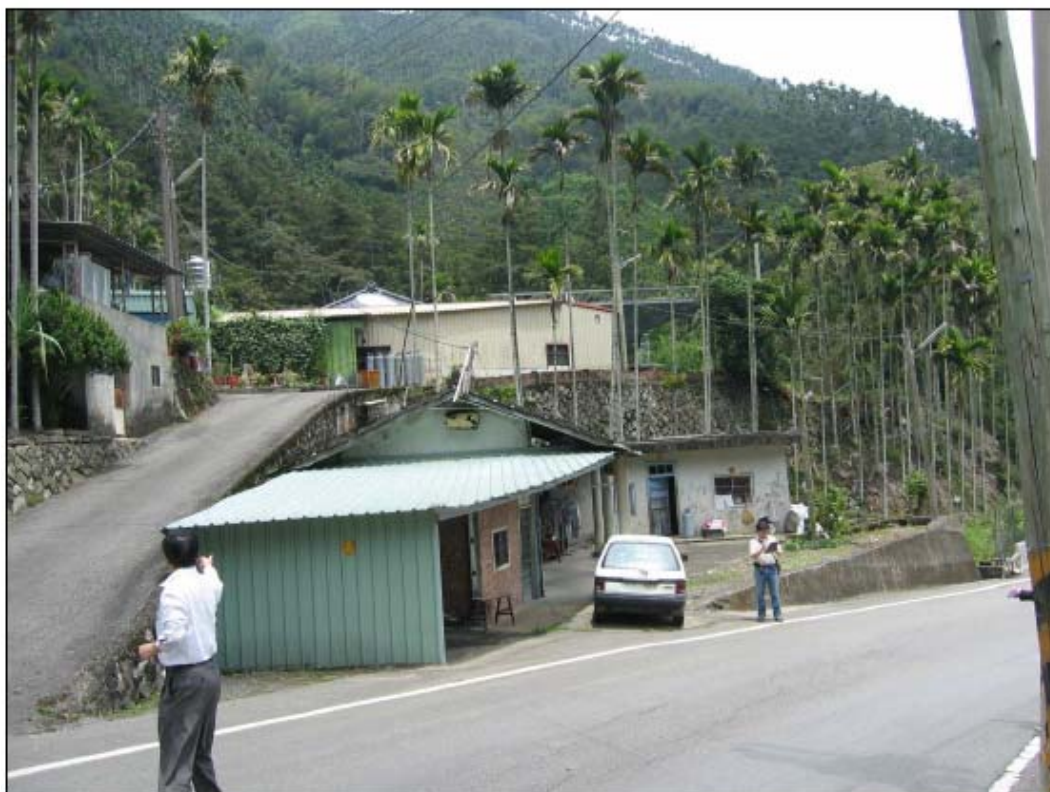
照片說明：梅山鄉太和村 3 鄰 8-3 號現地無明顯災害跡象。

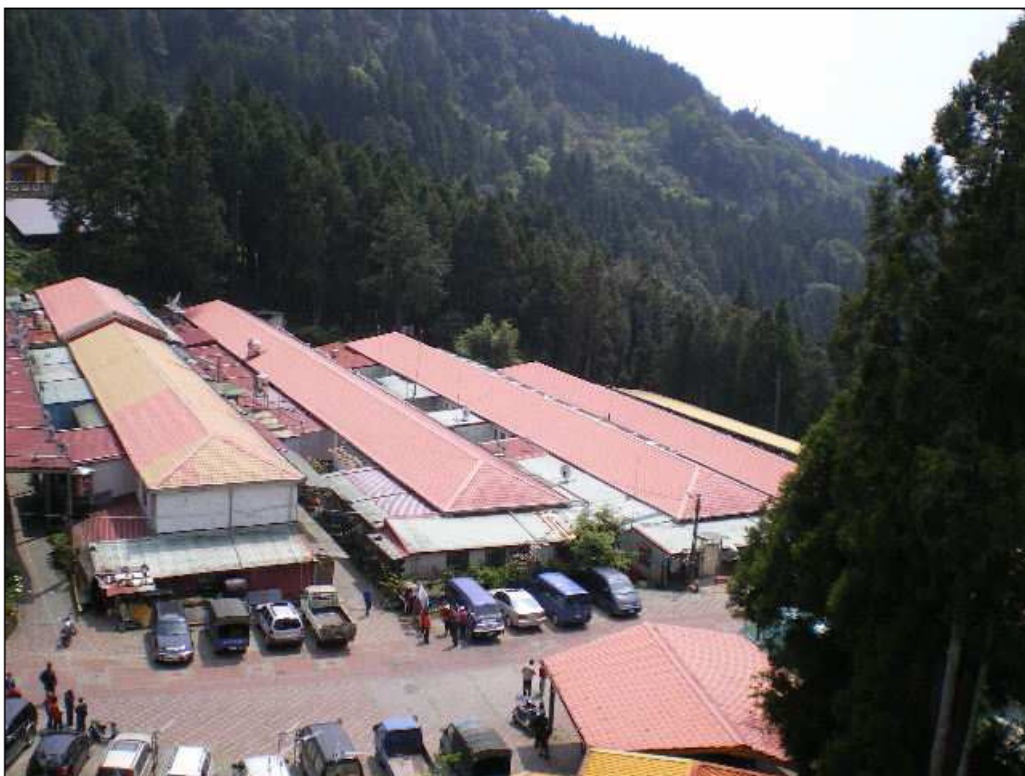
中山村南阿里山 40 號等建築物共約 160 戶，建築於回填區內，因地表不均勻沉陷現象嚴重，造成住屋牆面變形破裂、路面下陷、排水系統失效等現象。現場照片及說明如圖 1。

照片說明：居住地為聚居形式，基礎為回填土岩，共計約 160 戶。

建議設置監測系統及進一步調查。

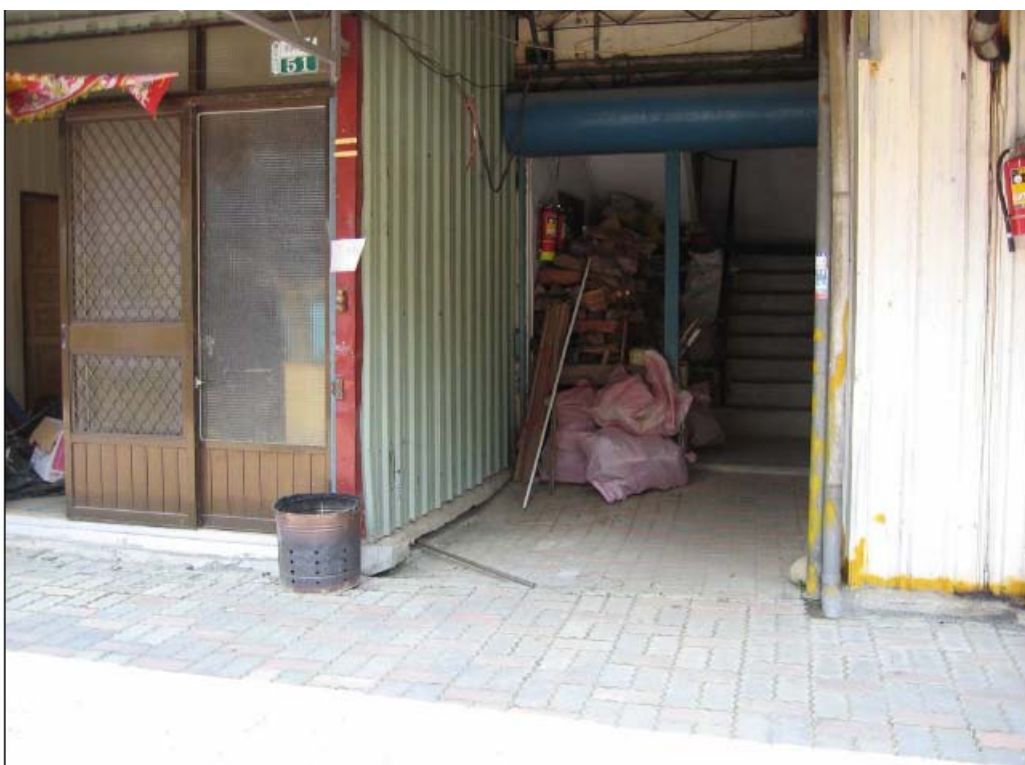
照片說明：居住地地表不均勻沉陷明顯，造成建築物地面凹陷、牆柱傾斜。

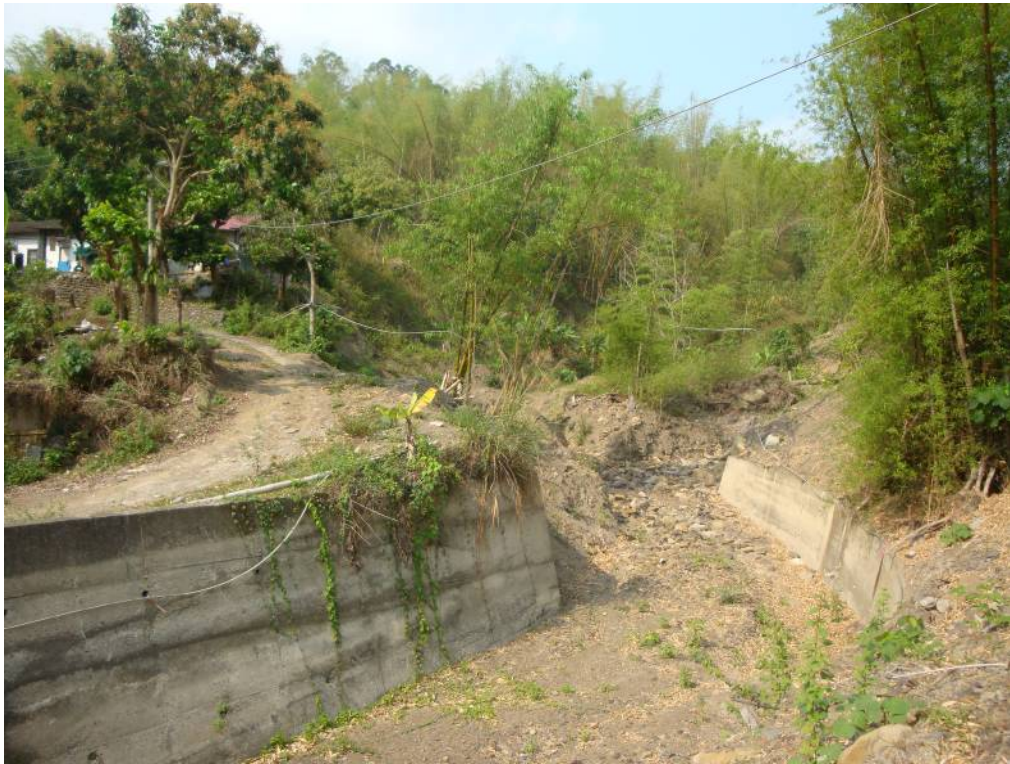
圖 3 土石淤積造成河床抬高

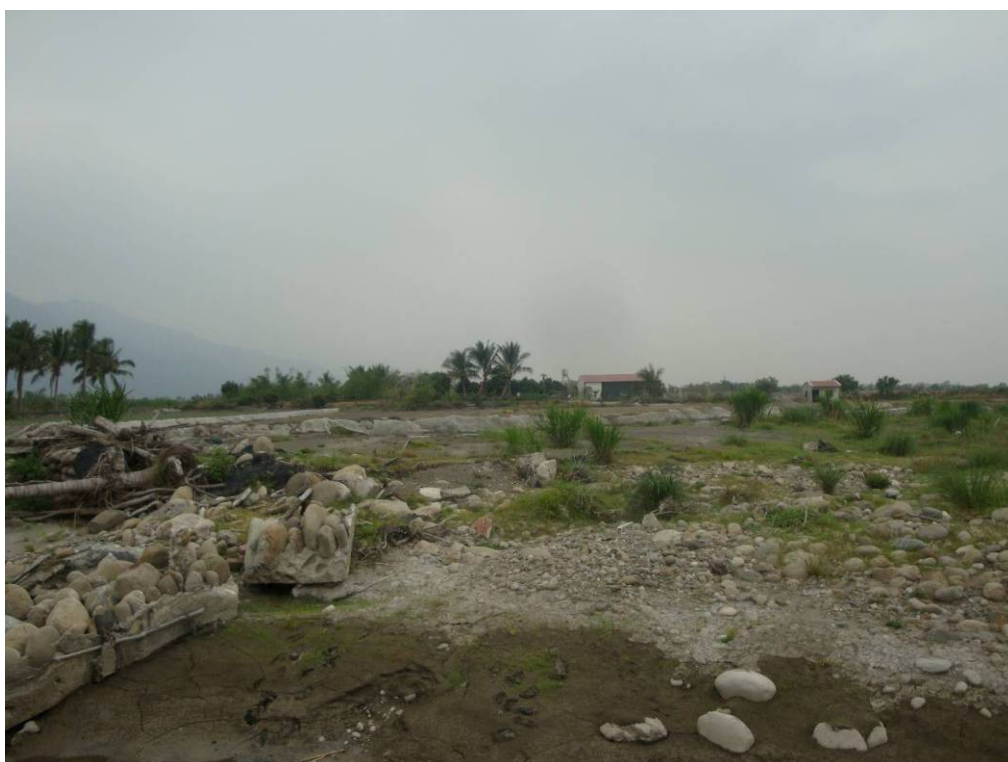
(2) 九兄弟~溪埔(1鄰)：因地勢較低且鄰近河川行水區，未來仍有淹水之虞，原居地不安全。

圖 8 1 鄰緊臨河川行水區

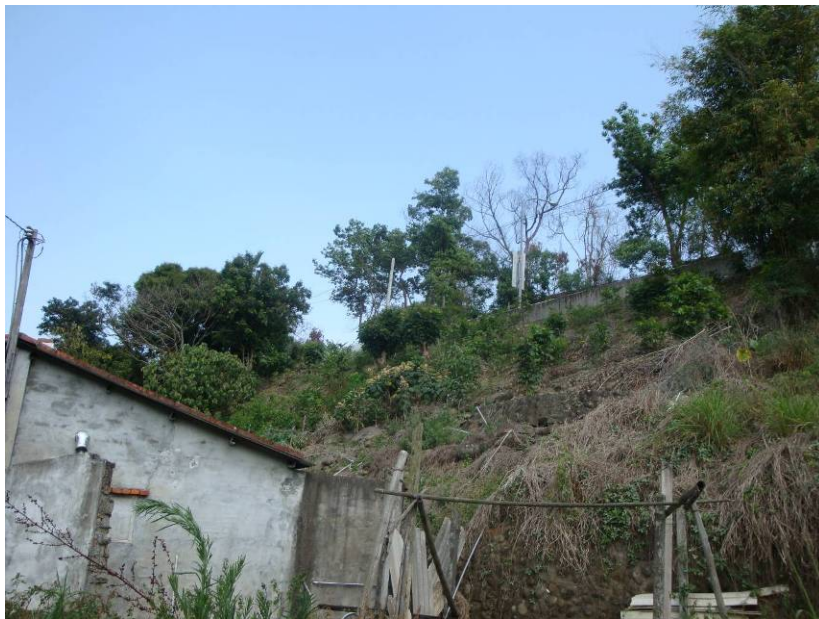
圖 7 寶隆村 6 鄰民房後方緊鄰高 128 縣道

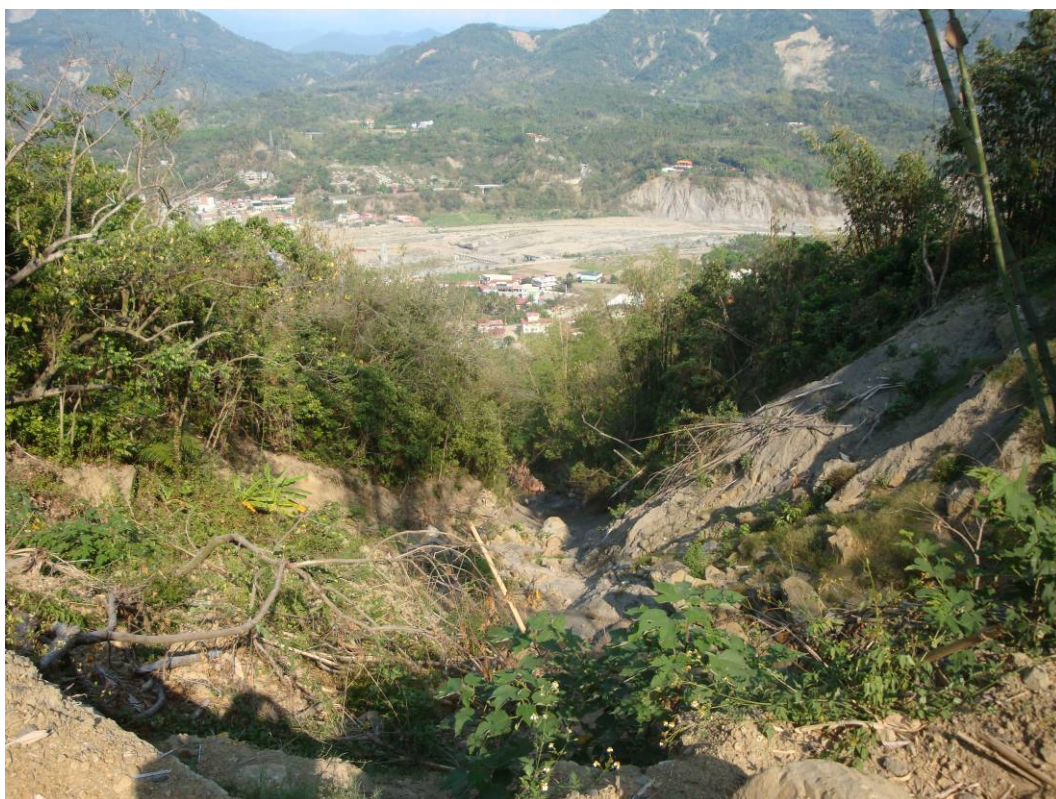
圖 7 土石流潛勢溪流(DF012)上游情形

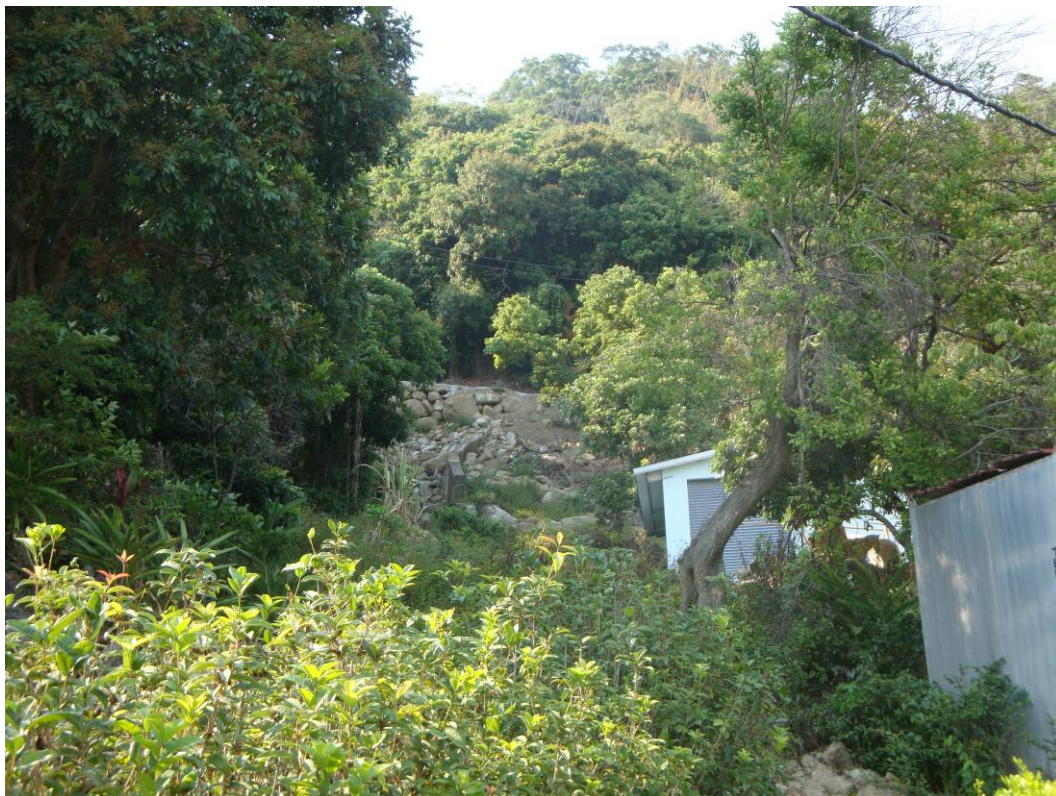
圖 9 19 鄰民宅附近之土石流溪流

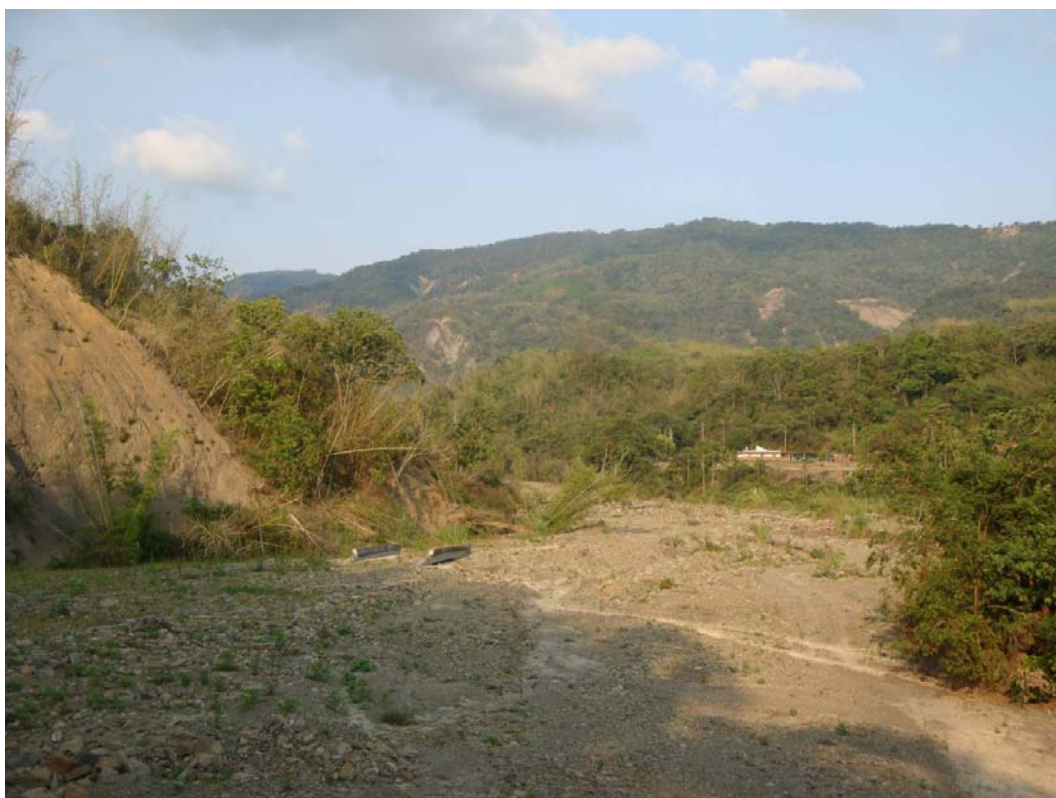
圖 6 班芝埔溪中游淤積情形
